LAUGAR Í SÆLINGSDAL

ÁSTANDSSKOÐUN - VIÐHALDSMAT

LAUGAR Í SÆLINGSDAL – ÁSTANDSSKOÐUN UTAN

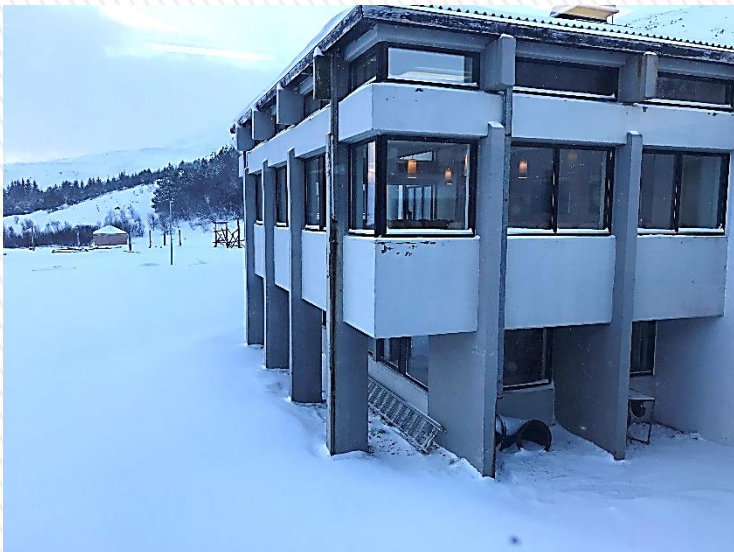
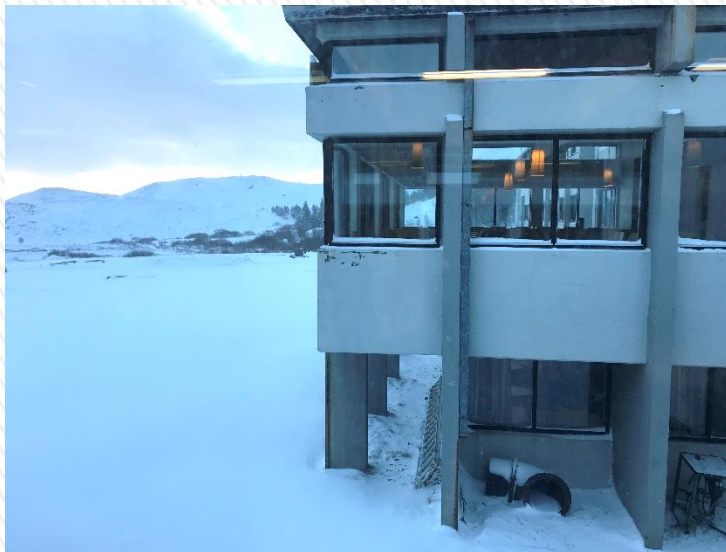
- Burðarkerfi húsanna þ.m.t. viðbyggingar er almennt steyptr þ.e. útveggir, bitar og gólfplötur milli.hæða eru steyptar. Þakvirki á elsta hluta hússins ásamt heimavist og kennslubyggingar sem byggðar voru 1972 og 1973 eru með uppstóluðu þaki ofan á steyptra plötu. Þak á Íþróttasal er borið uppi af límrébitum með trévirki á milli sem er einangrað er inn í. Þak yfir búningssklefum er uppstólað þak á steyptra plötu. *Ástand burðarkerfis húsanna er metið viðunandi.*

- Útveggir eru einangraðir að innan múrhúðaðir og málaðir að undanskildum úveggjum á elsta hluta sem hafa auk þess verið einangraðir og klæddir að utan. Að utan eru steyptrir veggir almennt með borðaförum, pokapússaðir og málaðir. Lekar í gegnum útveggi voru á einstaka stað þar sem jarðfylling kemur að í rýmum sem notuð eru í dag sem geymslur. *Ástand útveggja sem klæddir eru að utan með steniplötum er talið ásættanlegt. Steypa í útveggjum sem ekki eru klæddir að utan er almennt talið góð þó útveggji séu með nokkrum steypuskemmdum sjá myndir og þá er fyrir nokkru síðan orðið tímabært að mála húsin að utan.*

- Gluggar í húsinu eru upprunalegir tréglugga ásamt glerí að undanskildum gluggum þar sem nú eru rekið hótél. Gluggar í elsta hluta hússins hafa verið endurnýjaðir sem ál/tré gluggar. Móða er kominn inn á milli glerja á nokkrum stöðum. Opnanleg fög og þéttingar eru í slöku ástandi ásamt að skemmdir eru komnar í megin hluta glugganna. Endingartími tré glugga og glers frá þessum tíma er metið að meðaltali 25-35 ár sem er liðinn. *Gluggar og glerí húsinu að undanskildum elsta hluta hússins þarfnast heildar endurnýjunnar við.*

- Þök hússins eru almennt uppstóluð sperru þök klædd með báru- og eða trapizu stáli að ofan. Ekki var hægt að skoða þakjarnið að ofan vegna snjós en að sögn umsjónarmanns hússins sem var með í för hefur ekki orðið vart við leka frá þaki nema á einum stað í elsta hluta hússins sem talið er að tekist hafi að komast fyrir. Þakjárn var málað með sérstakri tegjanlegri málningu fyrir nokkrum árum síðan sem reynst hefur vel. *Samkvæmt lýsingum er talið að ástand þaka sé viðunandi en vegna aldurs húseignarinnar má gera ráð fyrir að innan 5-10 ára þurfi að endurnýja þakklæðningu á húsinu.*

- Þakkkantar eru almennt tréklæddir með innbyggðum þakrennum að undanskildum þakköntum á elsta hluta hússins og íþróttamiðstöð sem eru útbyggðir . Niðurföll af þökum eru úr stáli. *Ástand innbyggðra þakanta er slakt eftir því sem best verður séð og er talið líklegt að þakrennur sé í slöku ástandi. Niðurföll eru víða ryðguð í sundur. Þakkkantar, þakrennur og niðurföll á elstahluta hússins eru hinsvegar í viðunandi ástandi.*

- Áfallið viðhald á húseignum að Laugum í Sælingsdag að utan er eftirfarandi:
 - Steypuviðgerðir og málun allra steyptra útveggja sem ekki hafa þegar verið klæddir. - *Viðhaldskostnaður áætlaður (12-15 m.kr)*
 - Endurnýjun allra glugga sem eftir er að endurnýja - *Viðhaldskostnaður áætlaður (47-57 m.kr)*
 - Viðgerð þakkanta á heimavist og kennsluhúsi - *Viðhaldskostnaður áætlaður (6-8 m.kr)*

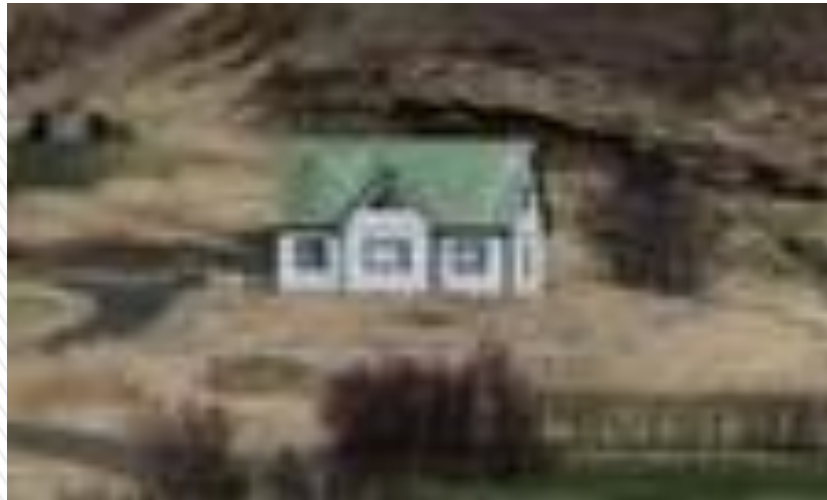
LAUGAR Í SÆLINGS DAG LAUGAFELL – ÁSTANDSSKOÐUN UTAN

Laugafell stakstætt hús ofan við skólann er líklega byggt á svipuðum tíma og elsti hluti skólans var byggður. Byggingarár er ekki skráð í Fasteignamati. Húsið er 2 hæða íbúðarhús byggt úr tré. Húsið hefur verið klætt málmklæðningu fyrir líklega 10-15 árum. Ástand þessa húss er slakt og þarfnast það verulegra endurbóta við ef nýta á það sem felast í eftirfarandi:

- Burðarvirki hússins er metið ásættanlegt
- Endurnýja þarf allar klæðningar á útveggjum
- Gluggar og hurðir eru í slöku ástandi og þarfnast endurnýjunnar við
- Þakklæðning og þakrennur eru mjög ryðgaðar og þarfnast endurnýjunnar við
- Að innan þarf heildarendurnýjun á öllum frágangi þ.m.t. raflögnum.

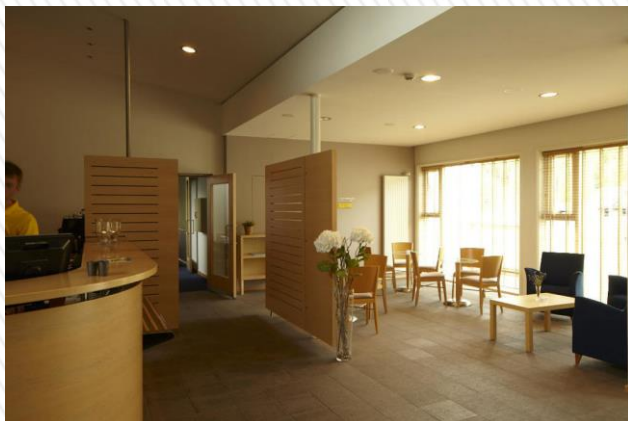
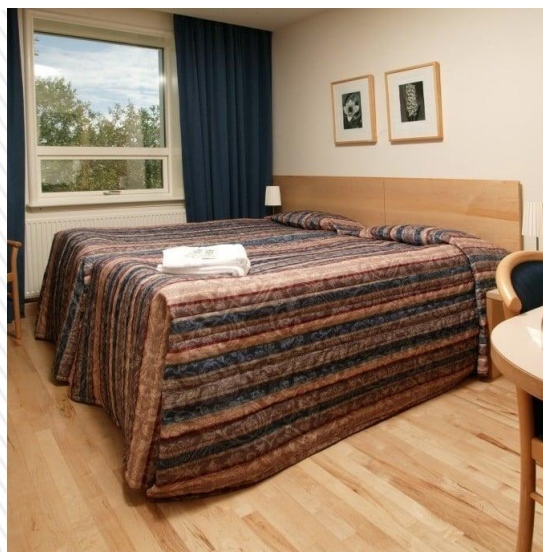
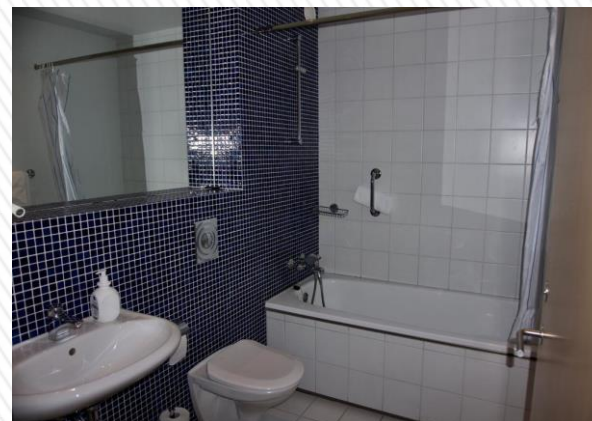
LAUGAR Í SÆLINGSDAL – ÁSTANDSSKOÐUN INNAN **ELSTI HLUTI HÚSSINS**

- Yfirborð gólfa hússins eru af eftirfarandi gerðum:
 - Hótelgangar eru með teppum. *Ástand teppa er gott*
 - Hótelherbergi eru með parketi. *Parket er almennt í viðunandi ástandi þyrfti minniháttar lagfæringar við í einu herbergi. Gera þarf ráð fyrir að slípa þurfi parket og lakka innan 5 ára*

- Gólf baðherbergja og gólf í anddyrir/Lobbý eru með flísum. *Ástand flísa er gott.*
 - Veitingasalur er með dúklögðum gólfum. *Ástand gólfduks er viðunandi*

- Loft í húsinu eru almennt klædd með gifplötum einnig inni í hótélherbergjum þó lofthæð innan hótélherbergja sé lág. Hótelgangar eru með málmplötu kerfisloftum. Einangrun í þaki er mjög lítil miðað við nútíma kröfur. *Ástand lofta er gott.*

- Milliveggir eru almennt gifsveggir aðrir en berandi veggir sem er steypdir. Gifs- og steypirveggir eru sandspartlaðir og málaði. Veggir á baðherbergjum eru flísalagðir. *Ástand milliveggja er gott.*

- Innihurðir eru spónalagðar viðarhurðir. *Ástand innihurða er gott*
- Brunavarnir hússins eru metnar vera í lagi eftir því sem best verður séð.
- Innréttingar hótél afgreiðslu eru í ágætu ástandi.

- Vaskar, salerni og böð á hótélherbergjum eru í ágætu ástandi.
- Lagnir voru endurnýjaðar í þessum hluta hússins samhliða endurnýjun hússins
- Raflagnir voru endurnýjaðar samhliða endurnýjun hússins.

Ástand þessa hluta hússins er talið viðunandi til næstu 5 til 10 ára.

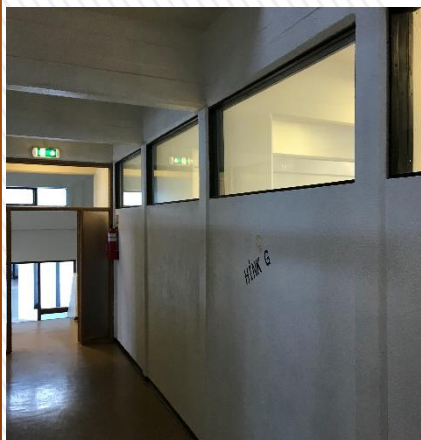
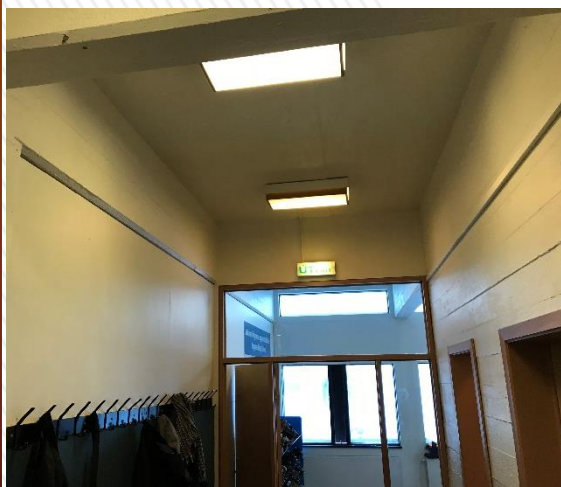
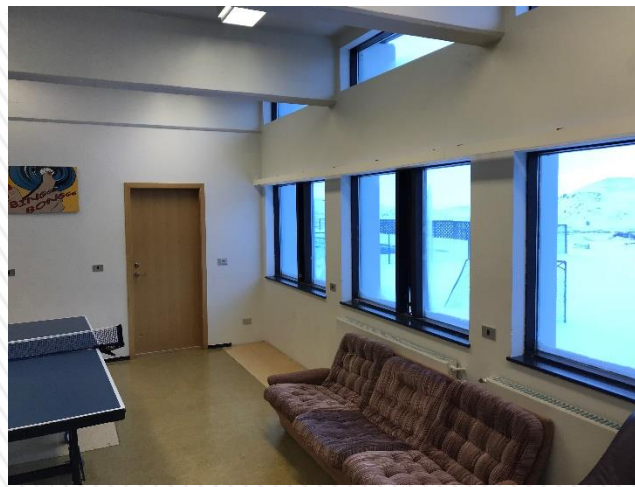
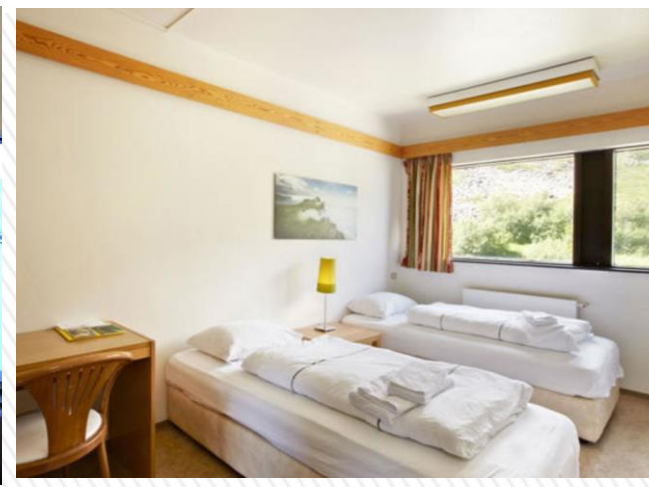
LAUGAR Í SÆLINGSDAL – ÁSTANDSSKOÐUN INNAN HEIMAVIST KENNSLUHÚS BYGGT 1972 -1973

- Yfirborð gólfa eru af eftirfarandi gerðum:
 - Megin hluti gólfa er með gólfduk frá því að húsið var byggt. *Ástand dúks er viðunandi miðað við óbreytta notkun*

- Mötuneytiseldhús er með máluðum gólfum ásamt geymslum. *Ástand málaðra gólfa er slakt og uppfyllir ekki heilbrigðis kröfur til eldhúsaðstöðu*
 - Gólf snyrtinga og anddyri eru með flísum. *Ástand flísa er gott.*

- Loft í húsinu eru almennt steipt og máluð. Lofthæð herbergja á heimavistum er lág einungis um 2,5 m. Einangrun í þaki er mjög lítil miðað við nútíma kröfur. *Ástand lofta er gott miðað við óbreytta notkun.*

- Útveggir eru einanagraðir að innan múrhúðaðir og málaðir. Einangrun á útveggjum uppfyllir ekki nútíma kröfur til einangrunar. *Ástand útveggja að innan er viðunandi.*

- Milliveggir eru almennt hlaðnir aðrir en berandi veggir sem er steiptir. Hlaðnir veggir eru múraðir og málaðir en steiptirveggir eru almennt með borðaförum pokapússaðir og málaðir. *Ástand milliveggja er ágætt miðað við óbreytta notkun.*

- Innihurðir eru spónalagðar viðarhurðir. *Ástand innihurða er slakt*
- Brunavarnir hússins eru metnar vera í lagi eftir því sem best verður séð.
- Innréttingar í þessum hluta eru mjög litlar að undanskildu mötuneyti. *Ástand innréttinga í mötuneyti er slakt*

- Vaskar, salerni og böð eru upprunaleg. *Ástand hreinlætistækja er slakt*
- Lagnir eru upprunalegar í þessum hluta hússins og kom fram að ryð kæmi fram í neysluvatnslögnum. *Ástand lagna er slakt og þarfnast endurnýjunnar við*

- Raflagnir eru upphaflegar. *Ástand raflagna er viðunandi miðað við óbreytta notkun*
- Lyfta er ekki í húsnæðinu né loftræsikerfi annað en útsog frá mötuneyti.

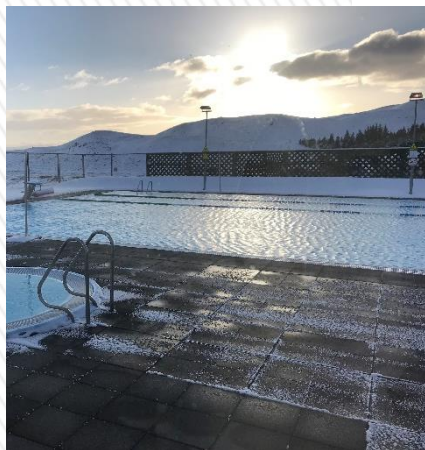
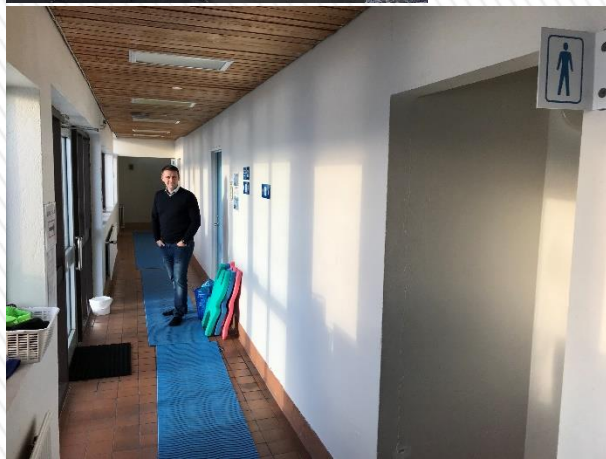
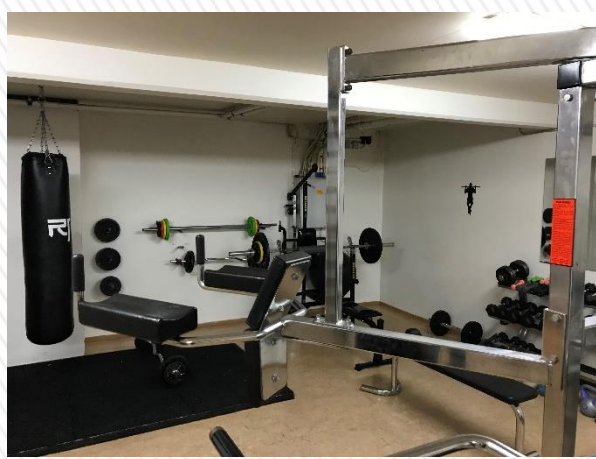
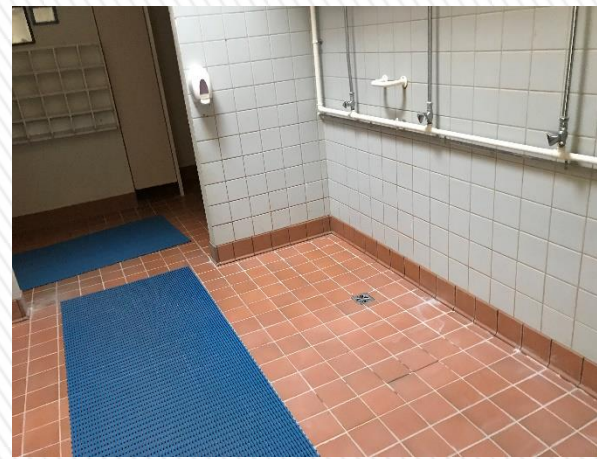
LAUGAR Í SÆLINGSDAL – ÁSTANDSSKOÐUN INNAN ÍÞRÓTTAMIÐSTÖÐ

- Yfirborð gólfa eru af eftirfarandi gerðum:
 - Íþróttasalur er með Íþróttagólfdukk frá því að húsið var byggt. *Ástand dúks er gott*
 - Gólf í búningsklefum og baðstöðu er með flísum frá því að húsið varbyggt. *Ástand flísa er viðunandi.*

- Líkamsrækt í kjallara er með dúklögðum gólfum. *Ástand gólfa er viðunandi*
 - Geymslur og tæknirými fyrir hreinsibúnað sundlaugar er með máluðum gólfum. *Ástand málaðra gólfa er slakt.*

- Loft í búningsklefum eru almennt steipt og máluð að undanskildum loftum á göngum sem eru með loftum klæddum með tré. Loft í Íþróttasal er klætt með plötum og málað. *Ástand lofta er viðunandi miðað við óbreytta notkun.*

- Útveggir eru einanagraðir að innan múrhúðaðir og málaðir. *Ástand útveggja að innan er viðunandi.*
- Milliveggir eru almennt hlaðnir aðrir en berandi veggir sem er steiptir. Hlaðnir veggir eru múraðir og málaðir. *Ástand milliveggja er ágætt miðað við óbreytta notkun.*

- Innihurðir eru spónalagðar viðarhurðir. *Ástand innihurða er slakt*
- Brunavarnir hússins eru metnar vera í lagi eftir því sem best verður séð.
- Innréttingar í þessum hluta eru litlar að undanskildum búningsklefum og afgreiðslu. *Ástand innréttinga er slakt og vantar t.d. búningaskápa í baðklefa.*

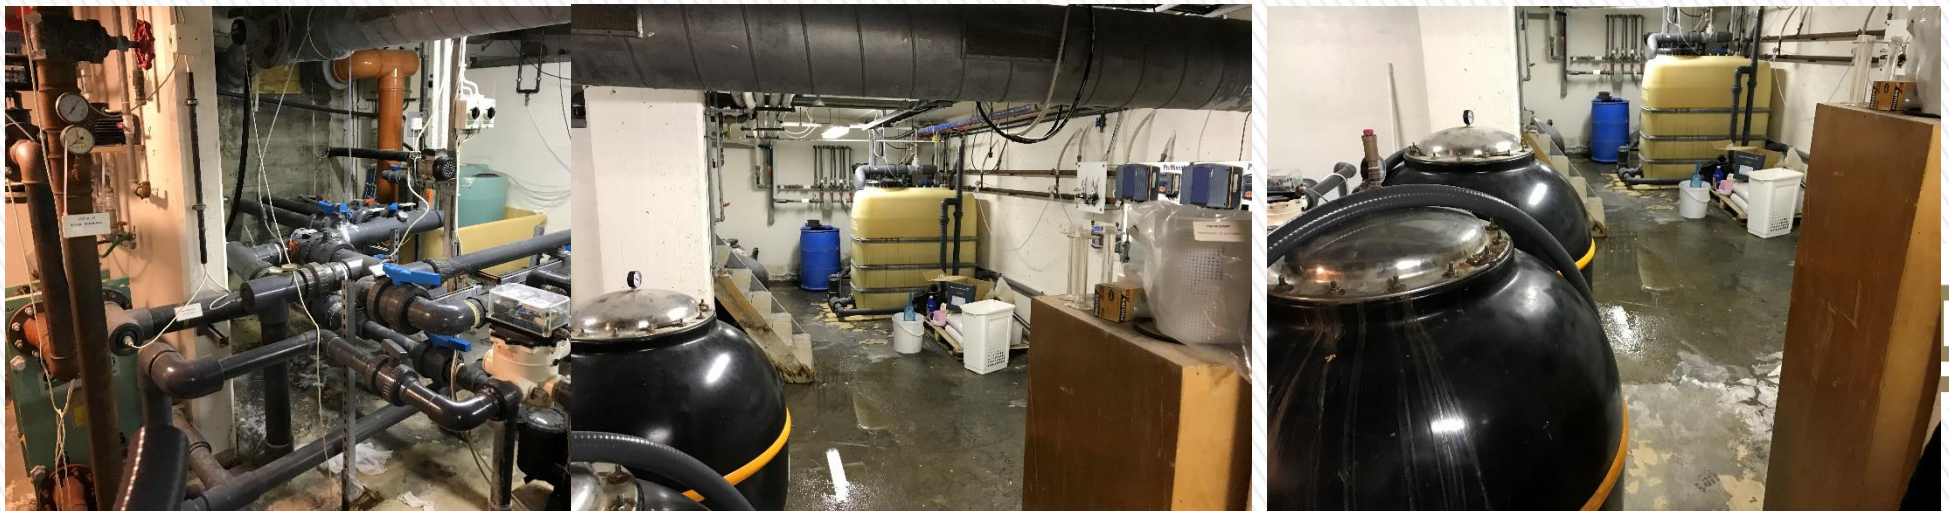
LAUGAR Í SÆLINGSDAL – ÁSTANDSSKOÐUN INNAN ÍÞRÓTTAMIÐSTÖÐ FRAMHALD

Lagnir íþróttamisöðvar eru frá því að hún var byggð 1988 og síðan 1994. Sundlaugarkerfi og búnaður því tengdu er frá 1994 og því rúmlega 20 ára gamall. Frá 1994 hefur ekki svo vitað sé orðinn mikil þróun í sundlaugarbúnaði að því undaskildu að sjálfvirkni og tækni í kringum klór og hreinsun hefur fleygt nokkuð fram á þessum tíma

- Hreinlætistæki vaskar, salerni og böð eru upprunaleg. *Ástand hreinlætistækja er viðunandi*
- Lagnir eru upprunalegar í þessum hluta hússins ekki er vitað til að ryð sé að koma fram í neysl vatnslögnum í þessum hluta hússins. *Ástand lagna er talið viðunandi.*

- Sundlaugar kerfi þ.e. jöfnunartankar, sandsíu, dælur og búnaður til klórblöndunar fyrir síur og heita potta er frá því aðsundlaugin var byggð. Á myndum hér að neðan úr tæknirýminu má sjá mikið af lögnum sem virðast þjóna sýnum tilgangi ágætlega. *Talið er ástand sundlaugarkerfa sé viðunandi en taka þyrfti það sérstaklega út af sérfræðingum um sundlaugarkerfi til að ganga úr skugga um að kerfið sé í lagi.*

- Loftræsikerfi er fyrir búningsklefa hússins bæði inn og útblástur. Kerfið er staðsett yfir búningsklefum, kerfið var ekki tekið sérstaklega út en að sögn umsjónarmanns þjónar það án vandræða búningsklefum í húsinu. *Ástand loftræsikerfis er metið viðunandi miðað við óbreytta notkun*

- Raflagnir eru frá því að húsið var byggt og þjóna húsnæðinu ágætlega. *Ástand raflagna er viðunandi miðað við óbreytta notkun*

Ástand þessa hluta hússins að innan er metið viðunandi miðað við þá notkun sem er í því í dag. Gera þarf ráð fyrir endurbótum á búnings og sturtuadstöðu húsnæðinu að innan á næstu árum sem gætu falist endurnýjun gólfefna, búningskápum, málun og endurbótum á sturtu og sána aðstöðu..
