# FORNLEIFASKRÁNING Á DEILISKIPULAGSREIT Í ÓLAFSDAL

VIÐAUKI MEÐ DEILISKIPULAGSGREINARGERÐ

FORNLEIFASTOFNUN ÍSLANDS  
REYKJAVÍK 2016  
FS618-16131

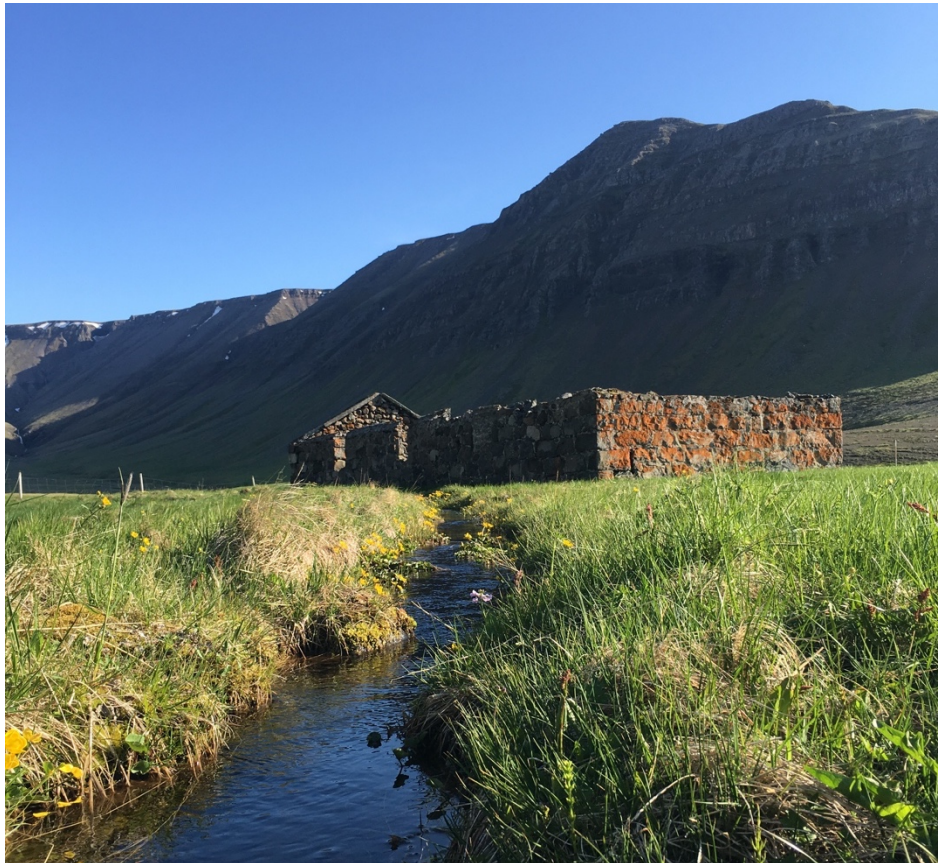
*Ljósmynd á forsíðu er af veggjum fjóss 004. Við hlið þess rennur bæjarlækur í manngerðum farvegi, sjá 064. Horft er í suðvestur.*

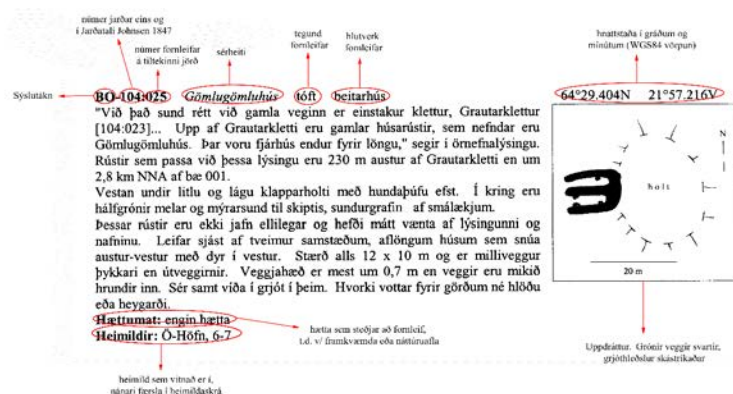
Dæmi um skráningu á minjastað. Við skráningu í Vaglakógi voru hnit þó tekin í ISN93 en ekki WGS84

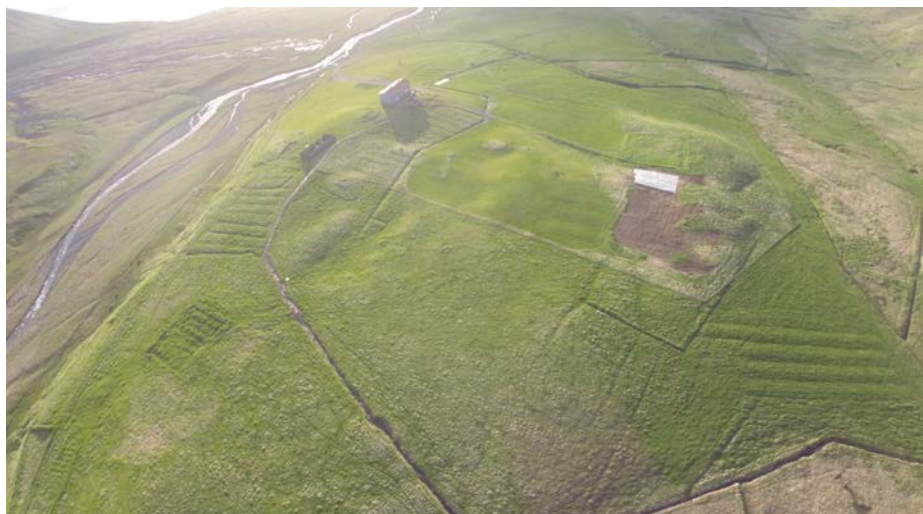
Grösugur hóll í túniHóllinn hefur ekki verið mældur nákvæmlega upp þegar þetta er ritað, enda skammt utan við mörk deiliskipulagssvæðis. Þó er ljóst að vegur, sem fyrirhugað er að endurbyggja, liggur upp á hann (095) og því er hér gerð stuttlega grein fyrir bæjarhólnum. Hann er stór og myndarlegur, líklega allt að 100 x 60 m stór frá norðri til suðurs

Bæjarhóllinn í Ólafsdal sést hér hægra megin við miðja mynd. Í honum er kálgarður og hvít yfirbreiðsla að hluta.

og allt að 2 m hár en sennilega er hann náttúrulegur að einhverju leyti. Af túnakortum af Ólafsdal að dæma hafa ekki staðið nema ein útihús á staðnum eftir 1880. Þar að auki hafa verið þar kálgarðar, líklega í tíð Torfa, og hafa hugsanlega raskað yngstu mannvistarlögum í hólnum. Sama má segja um kálgarð sem enn er í fullri notkun uppi á hólnum. Ekki er fullljóst hvenær síðustu bæjarhús voru flutt frá þessum stað en þó sennilegt að það hafi gerst við upphaf Ólafsdalsskóla. Ekki sjást eiginlegar rústir uppi á hólnum aðrar en leifar kálgarða, sem ekki virðast mjög gamlir. Kálgarður sem enn er í notkun á vegum Ólafsdalsfélagsins er á suðurhluta hólins og hefur talsvert verið plægt þar og rótað upp jarðvegi. Sennilega hefur hálfkirkja, sem heimildir geta um í Ólafsdal, einnig staðið á sama hól.

**Hættumat:** stórhætta, vegna jarðræktar

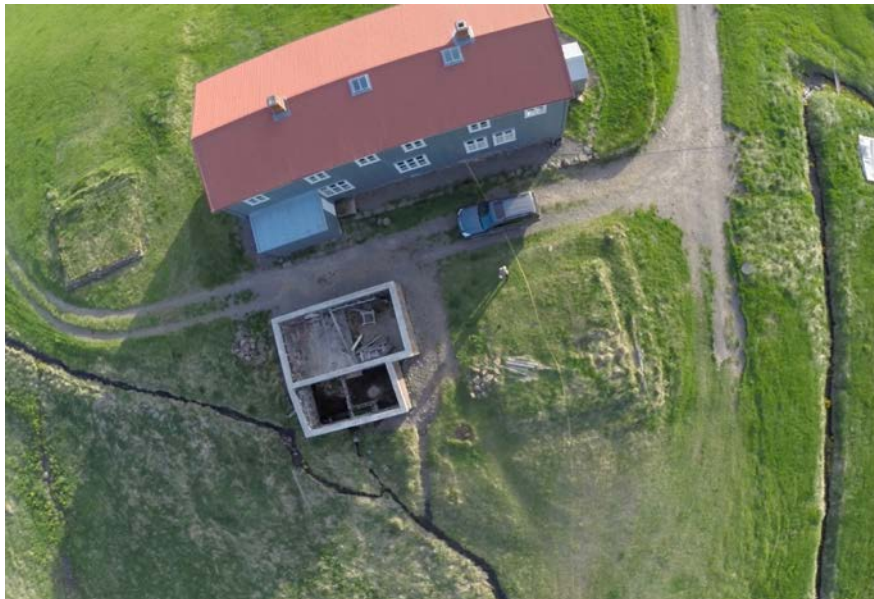
Smiðjugrunnur sést hér hægra megin við vatnhús 048 sem er með uppistandandi veggjum en þaklaust

Grunnurinn undan smiðjunni sést enn vel 5-6 m austan við skólahúsið og beint norðan við grunn mjólkurhúss 048. Væntanlega hefur smiðjan verið risin fyrir 1888 en á túnakort frá því ári sést bygging á

þessum stað. Smiðjan mun hafa verið rifin upp úr 1930. Á hlaðinu austan við skólann. Grunnurinn er grjóthlaðinn, alls um 8 x 7 m stór frá norðri til suðurs og virðist bæði aðalhúsið og skúrbyggingin hafa staðið á honum. Grunnurinn er að mestu gróinn að ofanverðu en hlaðinn kantur sést að utanverðu, hæstur að norðan, allt að 0,4 m. Auk þess sjást leifar af hlaðinni stétt meðfram grunninum að norðan og vestan - hún sést einnig á ljósmynd frá því um 1900. Þústin lækkar og fjarar út til suðurs. Norðan til í þústinni vottar fyrir grjóti í dæld og lítur helst út eins og leifar af hlaðinni þró, um 2 x 1 m frá norðri til suðurs - þetta gæti þó verið seinni tíma rask. Alveg jarðlæg og einföld hleðsla sést til suðurs frá grjótinu.

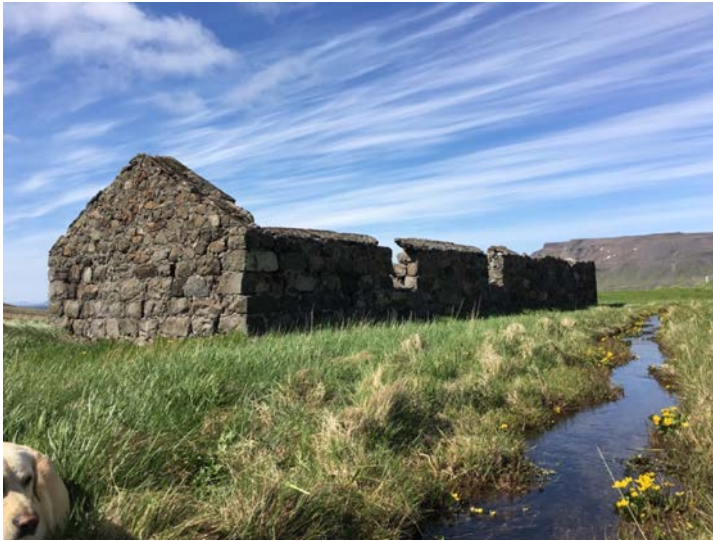
Suðurgafll og austurveggur fjóss 004. Undir veggnum rennur bæjarlækurinn. Horft í NNV.

Samkvæmt túnakorti frá 1918 stóð um 30 m sunnan við skólahúsið. Þetta mun vera fjósið en veggir þess eru enn uppistandandi að öllu leyti um 35 m sunnan við skólahúsið. Fjósið er talið reist á bilinu 1897-1898 og ári síðar var bætt við það haughúsi að sunnanverðu en það mun nú horfið. Fjóssins er getið í áætlun um eignir skólans 1899 og er þar talið fyrir 15 nautgripi. Það sést á ljósmynd frá því skömmu eftir 1900. Af túnakortum að dæma hefur ekki staðið hús á þessum stað fyrr en fjósið var reist.

fjósvegginn og hefur verið veitt inn í fjósið skv. heimildum þótt nú sjáist þess ekki merki. Fjósið er merkileg bygging og standa veggir þess að öllu leyti enn en eins og áður segir er haughúsið horfið með öllu. Veggir eru hlaðnir úr grjóti sem hefur verið límt eða stept saman og er væntanlega hluti af því grjóti sem Torfi stóð fyrir að var sprengt með púðri og sennilega höggvið til að einhverju leyti til nota í húsbyggingar.

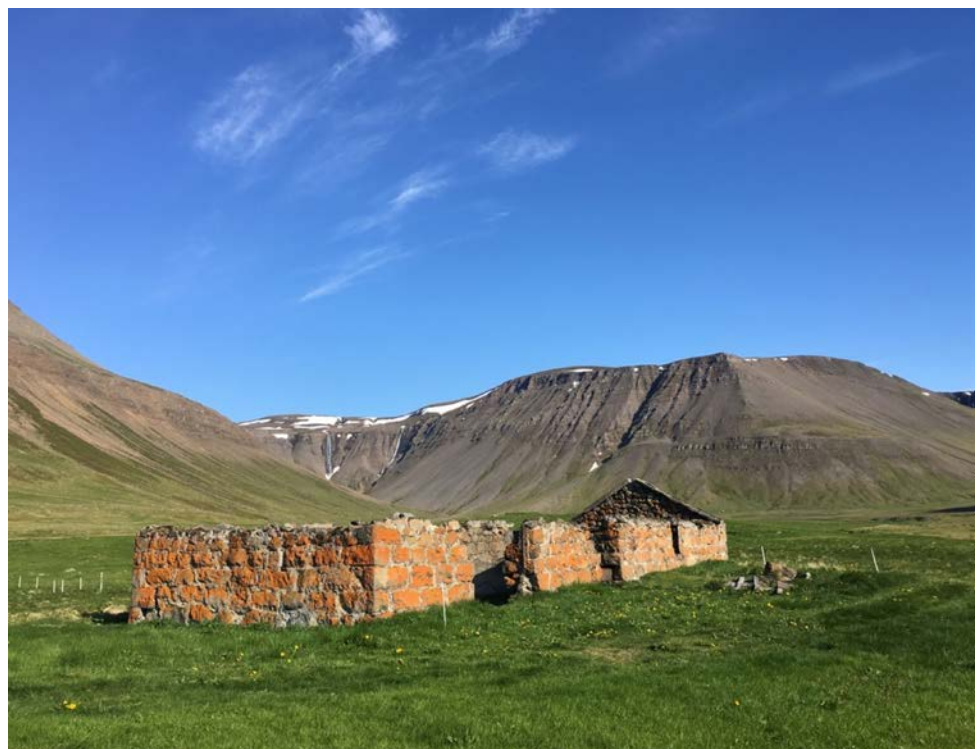
Norðurgafll og vesturveggur fjóss 001. Horft í SSA.

með mjóum, steinsteyptum vegg (ekki hlöðnum). Einn gluggi er sunnarlega á vesturhliðinni - vottar fyrir steypu í gluggaopi. Í syðra rými eru tveir gluggar sem vísa til fjalls, hátt í 1 x 2 m að stærð, leifar af steypu og timbri sjást efst á veggjunum. Suðurgafll er spísslaga og rís hátt upp, allt upp í um 4 m en veggur að norðanverðu er láréttur að ofan. Gólf er grasi gróið. Norðurpartur af byggingu er minni en sá syðri. Leifar af steyptri plötu sjást við

vesturhlið þar sem hafa verið leifar ofan af haughúsi líklega - steipt yfir þró. Steypa á milli steina sést aðallega að utanverðu en að innanverðu er grjóti smeygt inn í eyður - mjög vandlega gert og traust. Undir austurhlið hússins rennur bæjarlækurinn 2-3 m frá veggnum í átt að mjólkurhúsi 048.

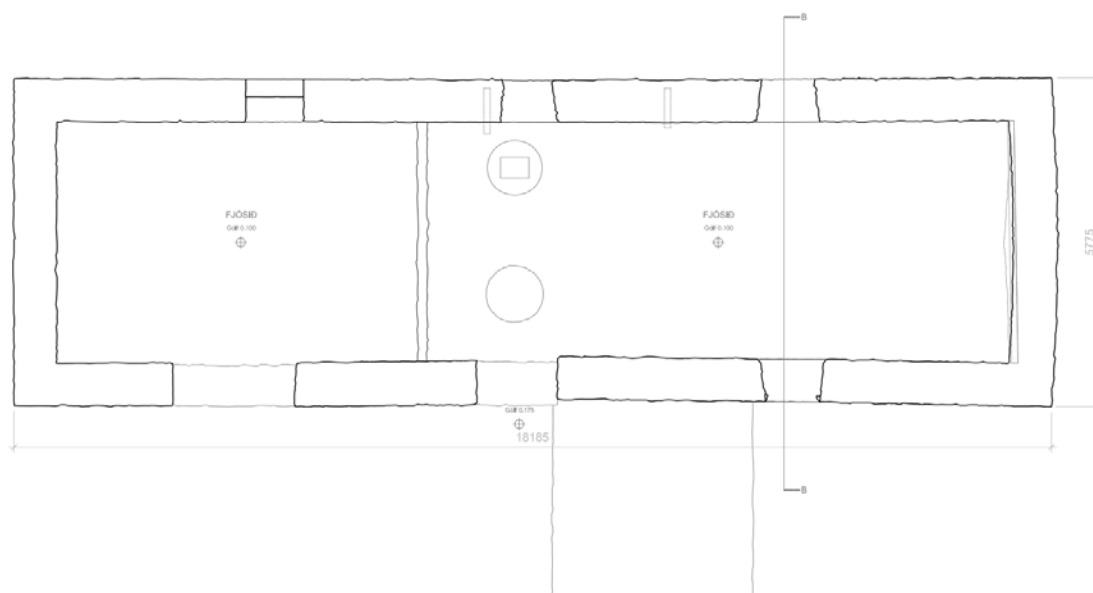
Grunnteikning af fjósinu frá Gullinsniði:

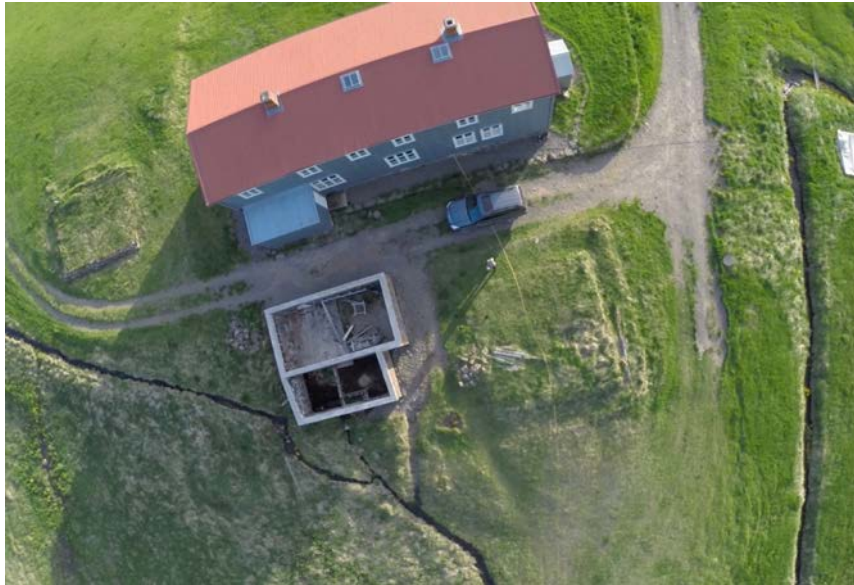
Grunnur undan húsi sést um 8-10 m suður af skólahúsi. Þar stóð eldra skólahús, sem var fært af upprunalegum grunni sínum eftir að það skemmdist í óveðri 1895. Nýtt skólahús var þá reist á eldri grunni, það sem enn stendur.

Grunnur undan Suðurhúsi 005 sést hér vinstra megin við skólahús.  
Loftmynd tekin úr flygildi.

tveimur stöðum steypubútar. Grunnurinn er grónari og lægri að norðanverðu en að sunnan rís hann allt að 0,6 m.

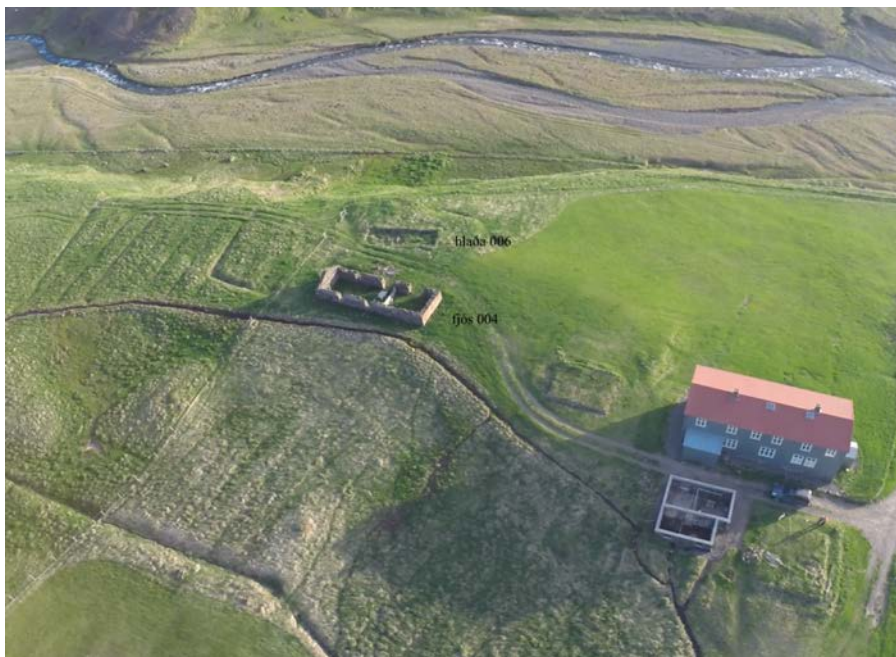
Hlaða 006 sést hér vestan við fjós. Loftmynd tekin úr flygildi.

Samkvæmt túnakorti frá 1918 stóð hús sem mun hafa verið hlaða skammt vestan við fjósið (004), hinum megin við veginn (leiðina) 007. Þar sést enn steypur grunnur, skammt vestan við fjósið 004. Á eldri túnakortum (frá 1884 og 1888) sést bygging á sama stað en þó hefur hún sennilega ekki náð jafnlangt til suðurs. Ekki er ljóst hvort það var einnig hlaða en á þeim tíma var fjósið ekki risið. Umrædd yngri hlaða sést á ljósmynd frá því

skömmu eftir 1900. Gróin brún í túni og hallar þar niður af til vesturs. Alls er grunnurinn um 13 x 4,5 m að stærð og er ekki alveg samsíða fjósinu heldur vísar meira NV-SA. Talið er að bil milli fjóss og hlöðu stafi af ótta við eldhættu. Steyptur grunnur, gæti verið úr heldur yngri steypu (fyrir eftir mótatimbur og járnbindingar) heldur en það sem er í fjósi. Hlaðið undir og síðan steipt ofan á á þremur hliðum - ekki að sunnanverðu heldur er þar óljósari kantur. Botn hlöðunnar er örflítið niðurgraffinn. Steypuleifar liggja inni í rústinni, m.a. bogadregin steypubrot (úr súrheysturni?). Á ljósmynd frá 1906 sést að hús var sambyggt hlöðunni að sunnanverðu. Ekkert mótar fyrir því nú en þar mun hafa verið hesthús.

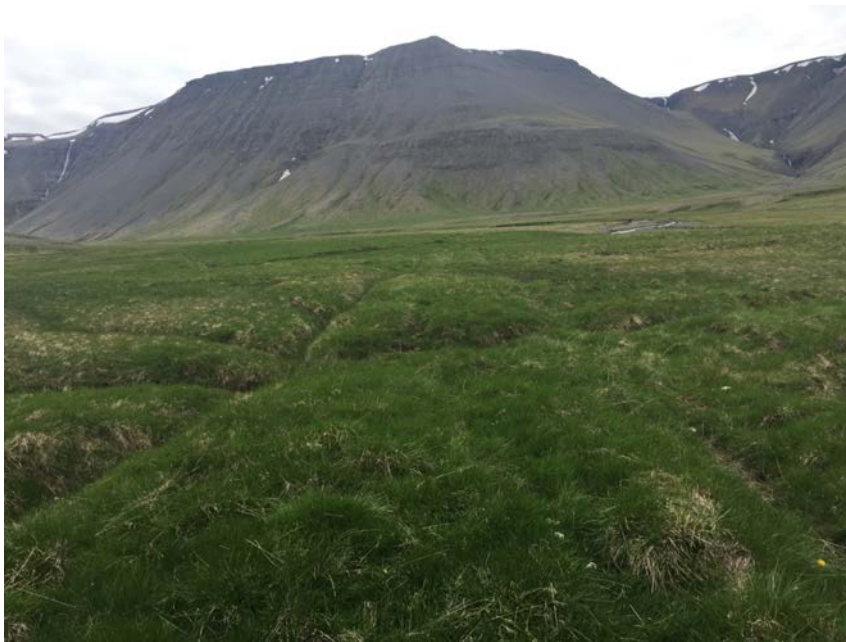
Syðsti hluti vegar 007, sunnan túns, horft í suður.

suðureftir meðfram allri vesturrönd túnsins, um 430 m vegalengd. Þetta er kerruvegur sem var lagður í tíð búnaðarskólans. Hann lá alla leið að mógröfum 052 og sennilega hefur angi úr leiðinni einnig legið að tóvinnuhúsi 063. Vegurinn sést á alls rúmlega 520 m löngum kafla. Vegurinn liggur um mýri syðst en síðan í vesturjaðri túns. Vegurinn á upptök um 550 m suður af bæ, sunnan við tún á mógrafasvæði 052 - nálægt túnskika sem líkega er Móhúsatún sem nefnt er í örnefnalýsingu.

Þar er vegurinn mjög veglegur og upphlaðinn um meira en 1 m, grasi vaxinn í grösugu móþýfi, allt að rúmlega 5 m breiður, liggur beint í norður en sveigir svo til norðvesturs upp brekkuna. Áður en að brekkunni kemur eru rof í gegnum hann á þremur stöðum, líklega vegna vatnsaga en þó virðist á einum stað, næst holtinu, sem vegurinn hafi hreinlega verið grafinn sundur við mótekju á um 10 m kafla. Á einhverjum þessara staða má ætla að ræsi hljóti að hafa leitt vatn undir veginn. Norðan við þennan stað, rúma 90 m norður af suðurenda, liggur vegurinn upp á þurrt holt og sveigir þá í norðvestur og er þar með allt öðru móti, ekki upphlaðinn heldur líkari uppgrónum slóða og austurbrún mjög óskýr - hleðsla sést hins vegar með vesturbrún, eins og hlaðinn kantur. Vegurinn er á þessum slóðum um 2-3 m breiður. Enn eitt rof er á honum er við vesturendann á túngarði 065. Þá er komið inn í túnið en þar er vegurinn einkennilegur á kafla, vesturhlið hlaðin hærra upp en austurhliðin og engu líkara en hann þjóni þar hlutverki túngarðs. Á ljósmynd frá því um 1900 sést raunar að girðing hefur verið þar ofan á vesturbrún vegar. Að utan er hleðslan allt að 0,6 m há en hallar í fláa inn á túnið til austurs. Eftir um 40 m verður vegurinn aftur meira sannfærandi, jafn beggja megin. Þegar komið er að tóft 023 liggur vegurinn fast á brúninni eða austan við tóftina og sést sem sléttur stallur þar, um 3 m á breidd. Þegar komið er framhjá liggur hann alveg fremst á brún og bratt er fram af honum til vesturs. Hann liggur svo á brún fast ofan við kálgarð 025 en verður síðan óljós þegar komið er nær fjósi 004. 50-70 m sunnan við fjós hefur verið brú á veginum yfir lítinn og grunnan skurð - þar sjást leifar af rúmlega 2 m breiðri timburbrú úr tveimur rekaviðardrumbum og hefur verið smíðað ofan á hana. Allt er þetta morkið og niðurfallið en síðar hefur verið lögð járnplata yfir. Í framhaldi af brúnni er varla hægt að tala um

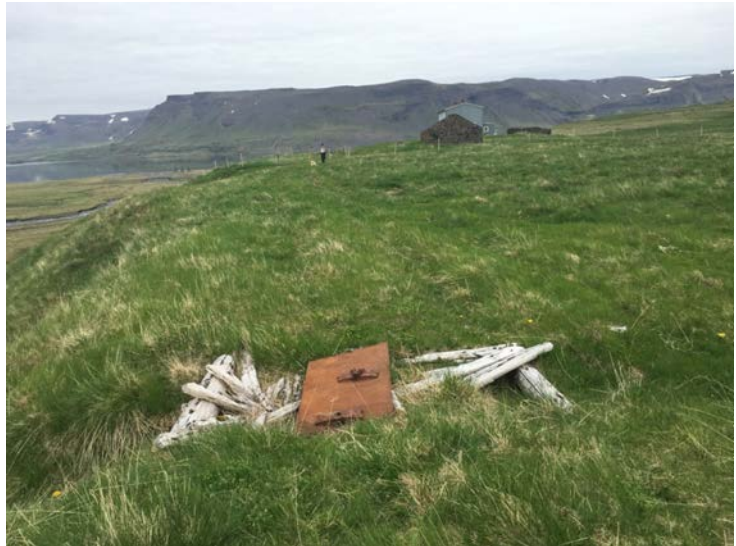
Brú á vegi 007, horft í norður

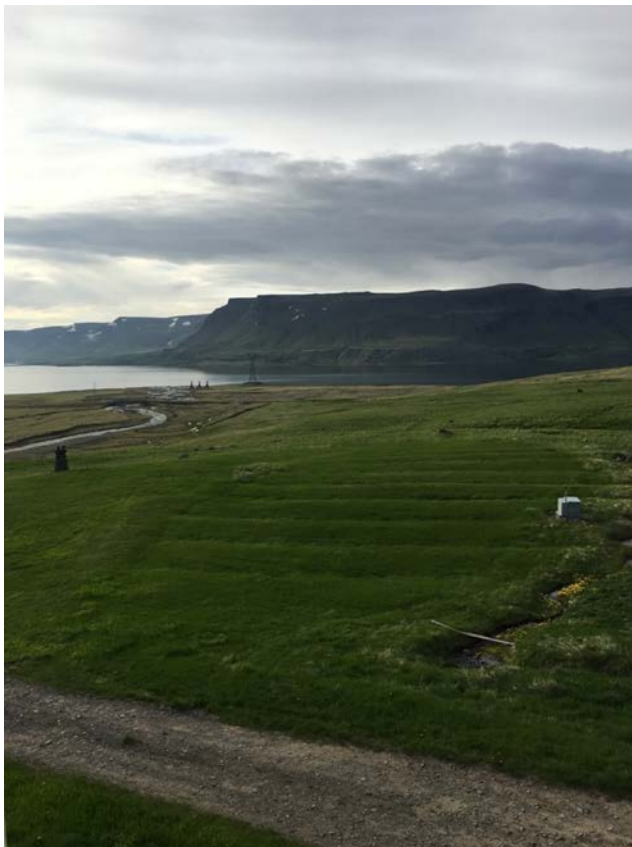
Beðasléttur 008, horft til norðurs út um glugga á skólahúsi.  
Meðfram jaðri þeirra að vestan sjást leifar af vegi 073.

Beðasléttur eru í túni fast norðan við skólahús og heimkeyrslu, ofan við minnismerkið af Torfa og Guðlaugu. Grösugt tún. Þetta er ofan á háhæð sem hallar að mestu leyti frá til vesturs og norðurs. Rafmagnskassi hefur verið settur niður í austurenda beðasléttanna um miðbik svæðisins og er ekki til mikillar þýði. Girðing er við norðausturhornið á sléttunum. Þetta eru allra greinilegustu beðasléttur í Ólafsdal, ekkert teknar að hlaupa í þúfur, og má sennilega þakka það því hversu þurrhent er á staðnum. Þær eru kúptari en gengur og gerist með aðrar sléttur á svæðinu, sérstaklega í miðjunni, allt að 0,5 m háar og liggja frá austri til vesturs, alls 8-9 talsins og ná yfir svæði sem er alls um 50 x 30 m stórt frá norðri til suðurs. Lengstu sléttur eru nyrst en þær smástyttaðast til suðurs. Sérhver slétta er um 5 m breið að jafnaði, allt frá tæpum 5 m og upp í tæpa 6. Aðeins örlítill halli er á svæðinu til austurs, að bæjarlæk 064 sem þar rennur meðfram austurenda sléttanna frá norðri til suðurs. Leifar af vegi 073 liggja meðfram sléttunum að vestanverðu.

**Hættumat:** hætta, vegna ábúðar

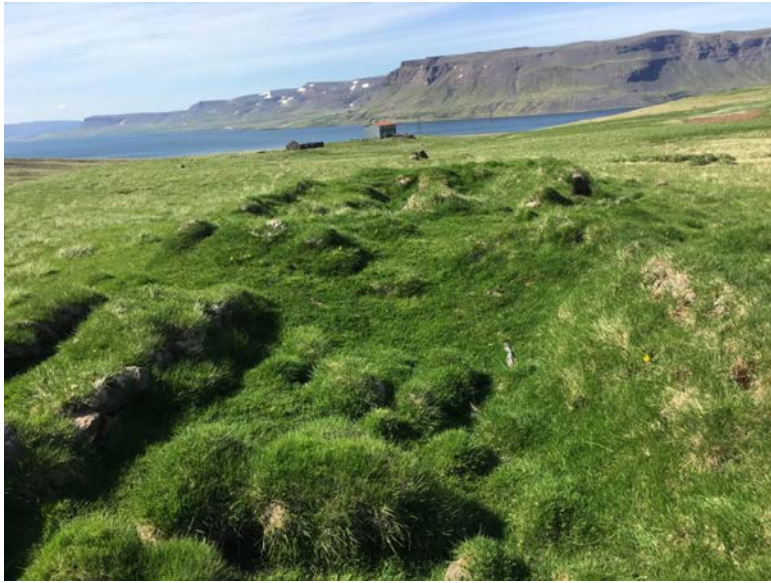
Nyrðri hluti útihússtóftar 009, horft í norður.

austurvegg og lítið sem ekkert sér í grjóti. Ekki sést augljós tenging milli fjárhúss og hlöðu en op hefur verið á báðum húsum í vestur sunnarlega. Mikil gróska og grænka er í öllum þessum rústum. Þegar þarna er komið fer rústin mjög lækandi og þar vottar fyrir nokkrum óljósum tóftum en allra syðst í samstæðunni er greinileg tóft og enn í henni sperrur og járn - ekki beint heillegir veggir samt. Þetta gæti hafa verið hesthús eða hænsnakofi. Mikið rof er í syðsta parti tóftar.

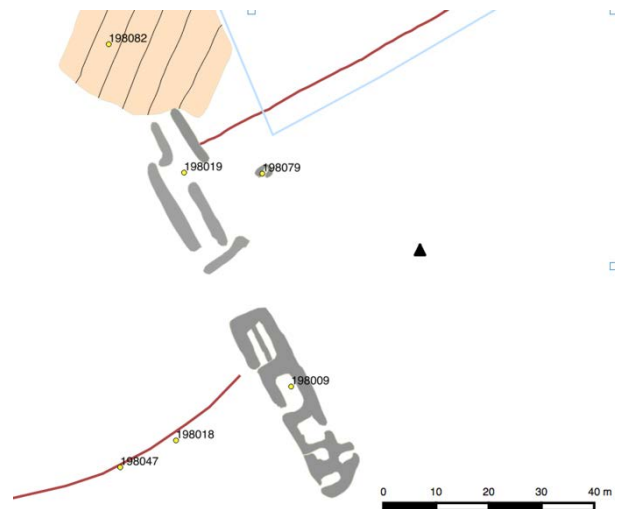
Samkvæmt túnakortum frá 1888, 1905 og 1918 lágu traðir upp að skólahúsinu frá vestri til austurs. Þær hafa af eldri túnakortum að dæma haldið áfram alla leið upp að gamla bæjarstæðinu (001) og sjást þar enn leifar af upphlöðnum vegi, sjá 095. Í athugasemdum við örnefnaskrá segir: "Í átt til bæjar og niður af Háavelli er brekka, sem heitir Barð. Í átt að ánni með henni niður að Tröð og neðan húss heitir Bæjarvöllur. Þá er Tröðin niður úr túni niður á árbakkann." Nú liggur malarvegur upp að skólahúsinu úr vestri þar sem traðirnar voru. Þeim var rutt út ásamt fleiri húsaleifum um 1970 en nú hefur syðri traðarveggurinn verið endurhlaðinn að hluta. Syðri veggurinn er hlaðinn úr grjóti og er 40-50 m langur, nær niður á h.u.b. miðjan Bæjarvöll en svo heitir túnskikinn vestan við skólahúsið. Af túnakorti frá 1905 að dæma hafa traðirnar verið breiðari en aðrir vegir á svæðinu og fremur rúmar miðað við það sem gengur og gerist með traðir, líklega allt að 6-8 m breiðar.

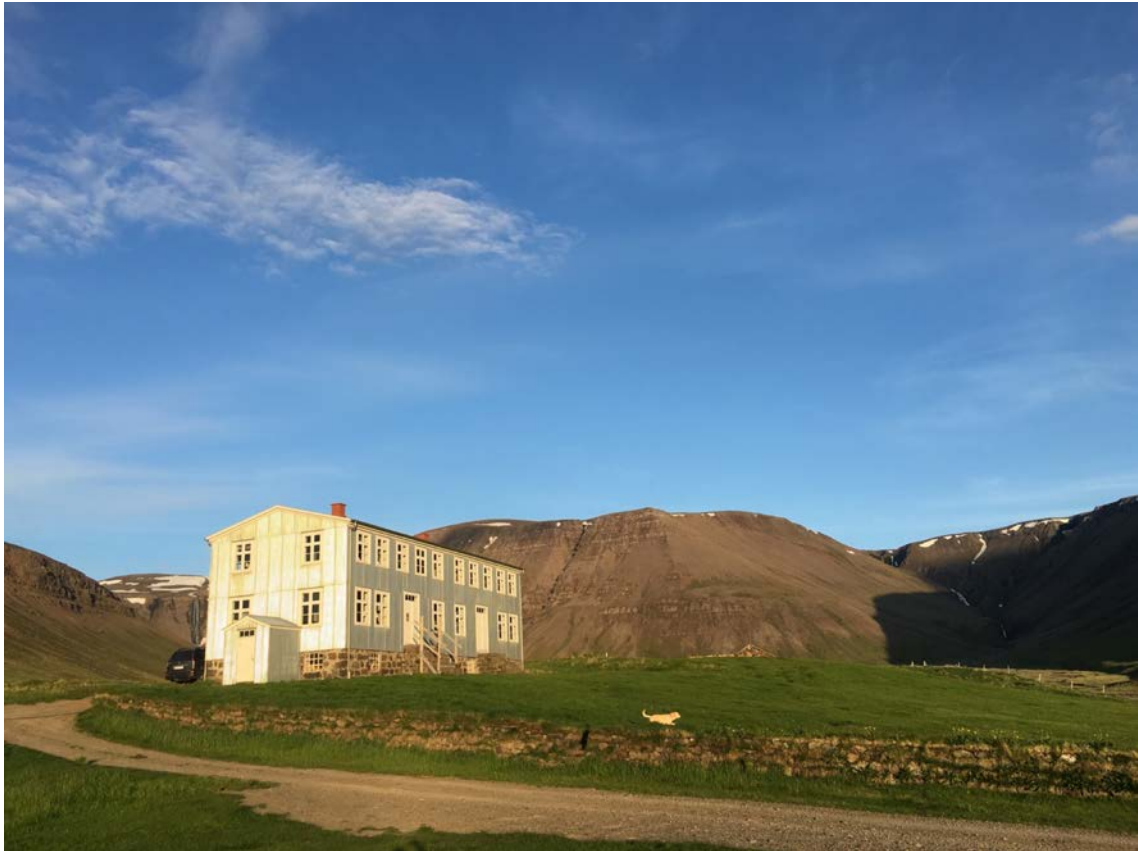
Upphlaðinn traðarveggur 012 framan við skólahúsið, horft í suðaustur.

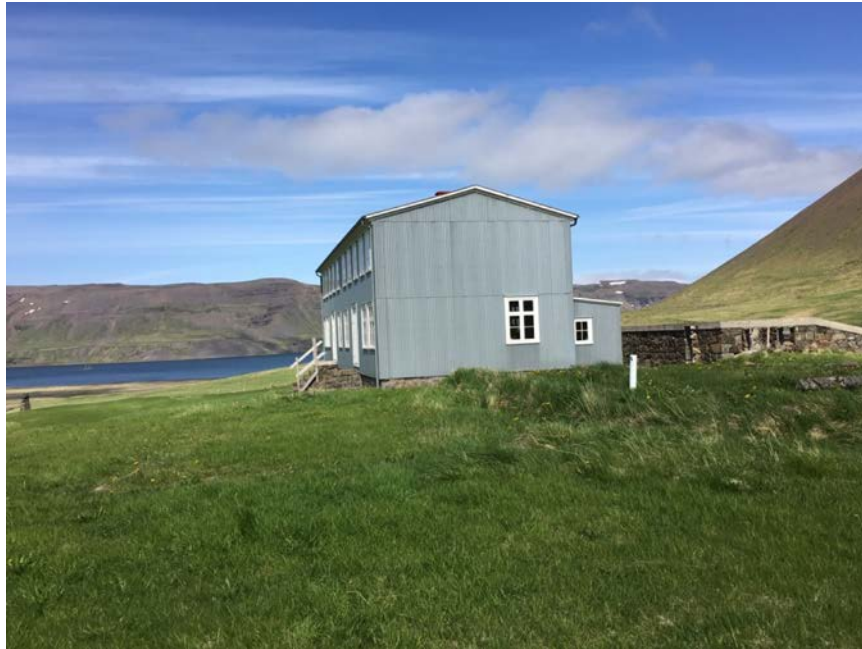
þurkhjallur. Talið er að hann hafi verið reistur fyrir 1899 en rifinn 1963. Hann sést á ljósmynd sem er líklega frá því skömmu eftir 1900.

Snögggróinn hóll í túni. Þar er sina og heldur snögggrónara en umhverfið. Hér vottar mjög óljóst fyrir grunni sem er alveg jarðlægur. Hann er fast upp við grunn gamla skólahússins að vestan (innan við 1 m á milli) og er grunnurinn rúmlega 7 x 3 m stór frá norðri til suðurs. Aðeins örlar á grjóti í sverði á nokkrum stöðum en annars markast grunnurinn fyrst og fremst af gróðurbreytingum.

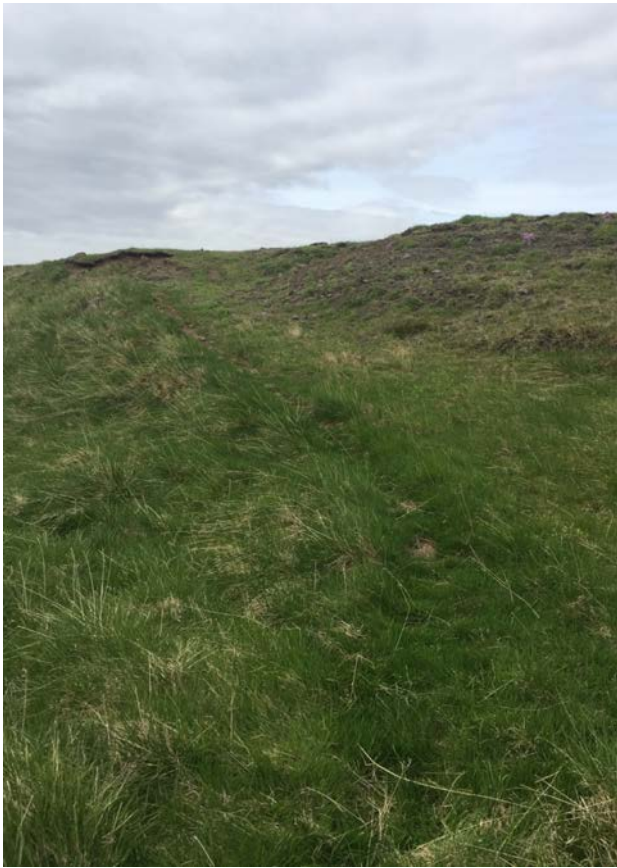
Vegur 017, horft í norður.

Vegur sést liggja skáhallt upp holt um 15 m austan við grunn undan tóvinnuhúsi 063. Snögggróið fremur bratt holt. Vegurinn sést á rúmlega 20 m kafla ofan við tóvinnuhúsgrunninn og liggur hér um bil NV-SA. Hann liggur skáhallt upp holtið til NV. Vegurinn er að líkindum of mjór til að hafa verið vagnfær, varla nema 1 m á breidd víðast hvar og liggur upp í sneiðing. Hann sést best við mynni Vélalækjar - en þar virðist af ljósmynd að dæma sem vatn hafi verið leitt niður í stokk. Virðist hafa verið hlaðið undir hann þar og svo sjást dálitllar leifar af hlöðnum kanti neðar í brekkunni en allt er þetta þó vel grasi gróið. Þegar komið er upp á holtið sjást kindagötur í framhaldinu, bæði í N og NA. Sennilega hefur þessi vegur mætt kerruvegi 007, sem liggur á þessum slóðum rúmum 50 m norðaustar, þótt ekki hafi þessi vegur verið jafnmikið mannvirki. Líklegt er að hér hafi verið gengið og mögulega farið með hesta en hafi menn farið með hestvagna að tóvinnuhúsi má geta þess til að fært hafi verið um Ólafsdalseyrrar, enda eru þær flatar og harðlendar og að mestu hindranalausar. Þar mótast þó ekki fyrir vegi. Þess má geta að ull var flutt víða að úr nágreinninu til vinnslu í tóvinnuhúsi.

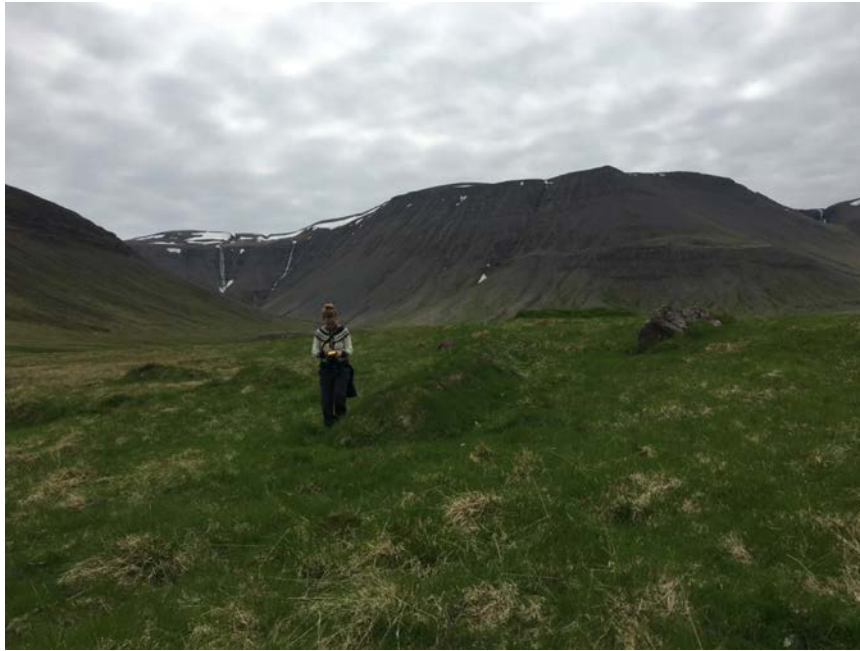
Hleðslur 019, horft í suðaustur. Sjá einnig uppdrátt á bls. 18.

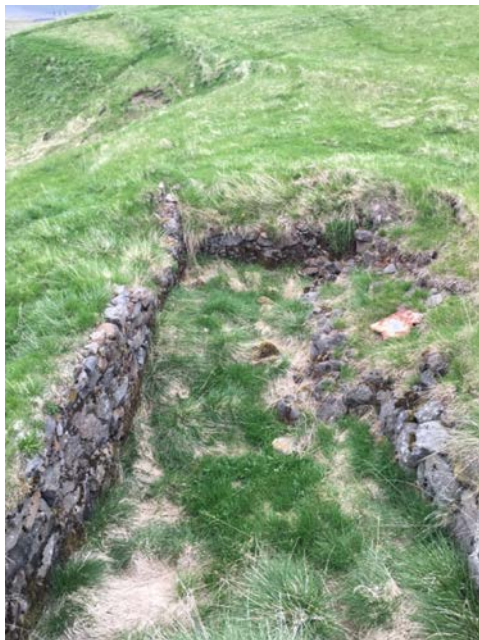
Horft ofan í hlöðu við útihús 023 til norðurs.

ferköntuð og innanmálið er 7 x 2-3 m frá norðri til suðurs, dýptin hátt í 2 m. Vesturveggurinn stendur mjög vel en austurveggurinn er hruninn inn að hluta. Í húsunum örklar á grjóti í veggjum en þeir eru annars að mestu grónir. Húsin eru ekkert niðurgráfin. Ekki er greinilegt hvar var gengið inn í hlöðuna en vestara húsið nær alveg inn á brún hennar og hugsanlegt að þar hafi verið stigi niður. Smáárnaleifar sjást í húsum og vitað er að þau voru í notkun í búskapartíð ábúenda sem tóku við eftir að Torfi og hans fólk voru farin. Smálægð í vesturvegg hlöðu nyrst en þó ósennilegt að hey hafi verið sett inn þar, enda er það

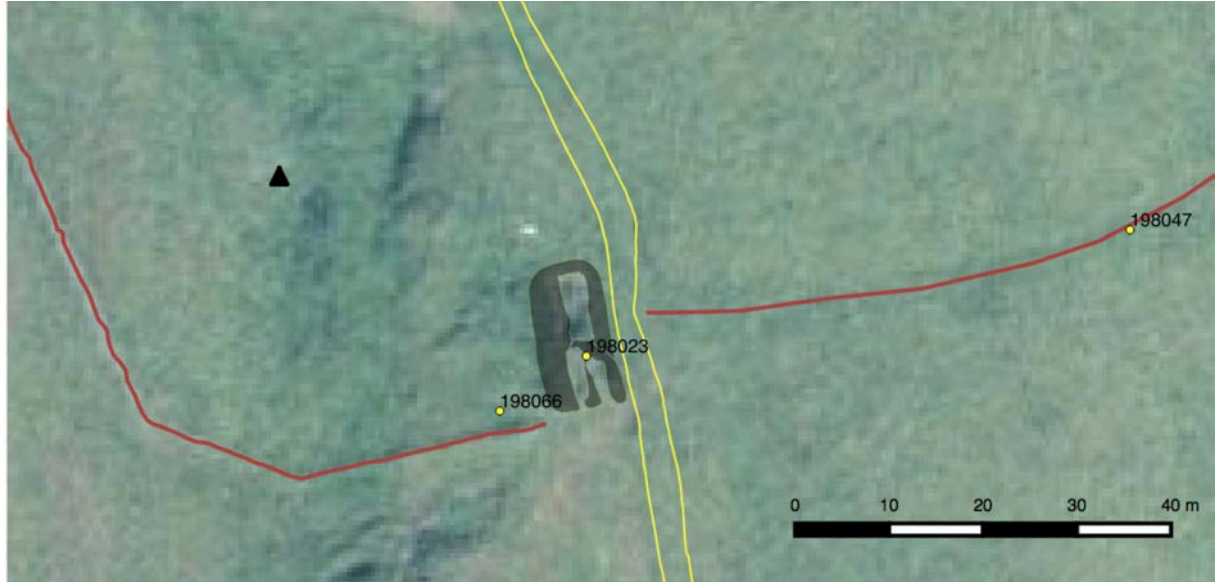
frammi á brattri brún. Garður 066 liggur niður brekkuna sunnan og vestan við húsið en vagnvegur 007 er fast ofan og austan við húsið, nánast á brún þess. Þess ber að geta að á kortinu frá 1918 er líkt og húsið standi inni á afgirtum bletti, jafnvel kálgarði, en ekkert vottar fyrir því nú. Sennilega táknar afmörkunin girðingu úr staurum og vír sem sést ágætlega á áður nefndri ljósmynd.

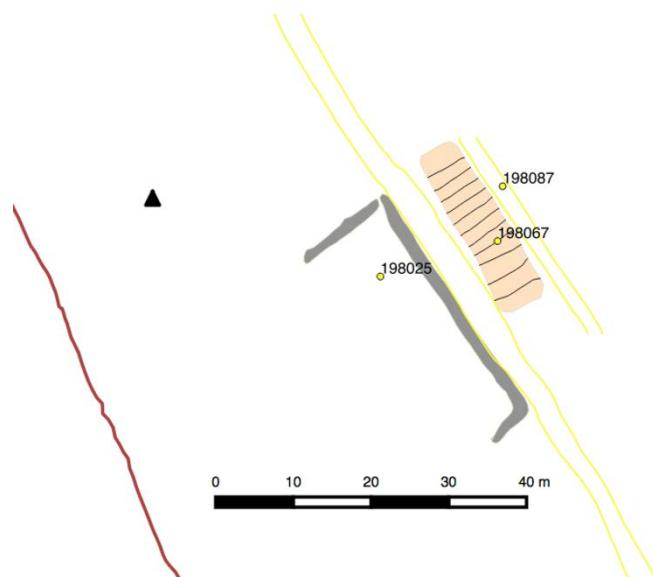
eldri kortum og heldur ekki á korti frá 1918. Ekki er þó víst að það sé marktækt, enda virðist misjafnt hvernig teiknarar túlka vesturbrún túnsins og hvaða mannvirki eru sýnd þar. Grösugt tún og óslegið, snarbrattur bakki fram af. Garðurinn er rétt tæplega 35 m langur, breiðastur nyrst, allt að 14 m en mjókkar til suðurs og er þar um 7 m á breidd. Hlaðið er meðfram garðinum að norðan, austan og sunnan en að vestanverðu er snarbrött brún niður á eyrarnar við Ólafsdalsá, eins og áður segir. Garðinum hallar mót suðvestri. Op virðist hafa verið á norðausturhorni. Hleðslur eru að mestu grónar en grillir í grjót á fáeinum stöðum. Ef staðið er inni í garði ná

hleðslur í austurhlíð rúmmettra á hæð en ljóst að garðurinn hefur verið grafinn inn í bakka - hæð meiri að innan en utan. Ekki vottar fyrir beðum inni í garðinum.

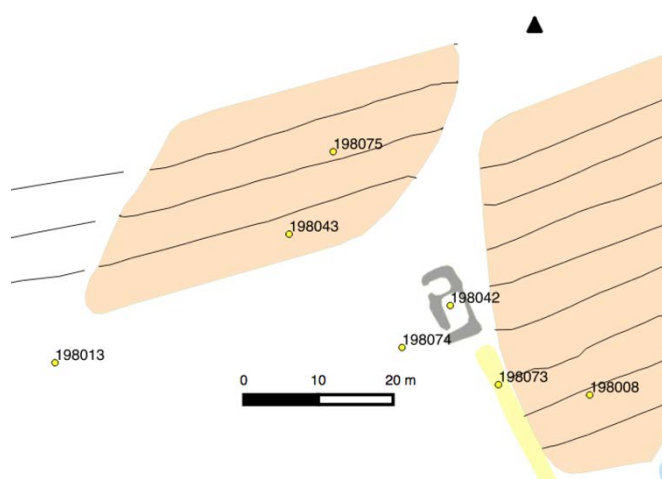
**DA-198:042** tóft hesthús

Á eldri túnakortum, frá 1888 og fyrr, eru sýnd tvö útihús í túni sem nefndist Steintröð, norðan við bæ. Þar var gerði (043) og tvö útihús, það sem hér er skráð og 074 - sem er nær horfið. Af útihúsinu sem hér um ræðir sjást óljósar leifar, aðeins um 10 m suðaustan við minnismerkið um hjónin Torfa og Guðlaugu. Hús þetta virðist hafa staðið lengur en hitt, enda er það sýnt á yngri túnakortum, t.d. 1905 og árið 1918 er það merkt sem hesthús. Það sést á ljósmynd frá því skömmu eftir 1900 og hefur sýnilega verið úr torfi og grjóti. Gróid tún. Óljóst vottar fyrir grunni tvískiptrar tóftar á þessum stað, í framhaldi af óljósum vegi 073. Hún er um 10 x 5 m stór NNV-SSA og tvískipt. Virðast hafa verið dyr á báðum hólfum til vesturs en ekki sést augljós tenging á milli hólfa. Tóftin er alveg

sigin og rís vart meira en 0,1-0,2 m yfir yfirborð. Ekkert grjót sést í veggjum.

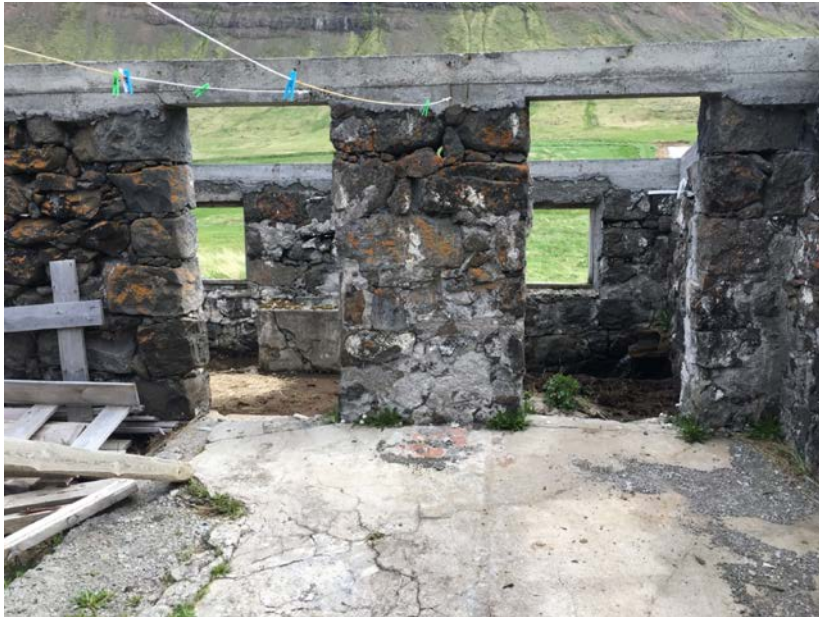
Mynd tekin inni í Vatnshúsi 048 til austurs. Teikningin að neðan er frá Gullinsniði.

hefur verið gert við húsið á síðustu árum, veggir styrktir með sementi o.s.frv. - þetta sést vel á norðurgafli og

kringum dyr og glugga sumstaðar. Þá er steypur kantur ofan á veggjunum sem ná allt að rúmlega 2 m hæð. Alls er húsið um 9 x 6 m stórt frá norðri til suðurs og skiptist í meginatriðum í tvennt. Í austurhlutanum mun hafa verið mjólkurhús en í vesturhluta sorphús (norðar) og þvottahús (sunnar). Kamrar munu hafa verið við norðurenda hússins og sjást vel á ljósmynd frá því um 1900 en ekki mótar fyrir þeim nú. Veggir eru hlaðnir úr grjóti sem sýnilega hefur verið sprengt og hugsanlega tilhöggvið. Vel tilhöggvið er grjót kringum dyr og glugga en sumt er gróflaðið og talsvert treyst á steypuna og smærra grjóti troðið upp í glufur. Hleðslur eru jafnari og fállegri að utan en innan. Í austurhluta rennur vatn inn í húsið úr bæjarlæknum 064 og er sú vatnsveita enn í fullu gildi og rennur vatn gegnum húsið - mun farvegurinn hafa verið hreinsaður reglulega. Tveir gluggar eru á austurhlíð hússins, líkt og sjá má á

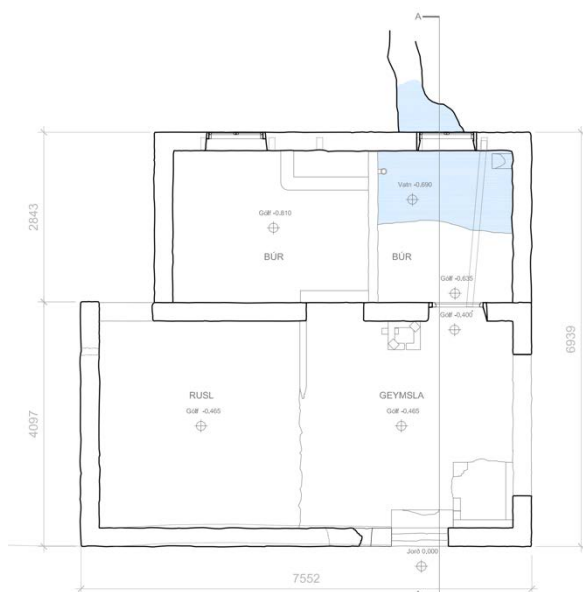
Ljósmynd frá því um 1900. Tvennar dyr eru á millivegg í húsinu og tengja þannig austur- og vesturhluta. Austurhluti hefur skipst í tvennt með þunnum þvervegg. Í nyrðri parti austurhluta er steyppt þró upp við austurgafli og tengist líklega kælingu mjólkur eða mjólkurvinnslu. Gólfíð í austurparti er aðeins lægra en í vestur, hefur þó fyllst upp af mold og drullu. Vesturpartur er einn geymur, steyppt plata sunnan til en ekki norðan megin, þar er gólf lægra. Dyr á NA-horni og líka dyr á sunnarlega á v-gafli aðalinngangurinn. Stór og aflangur gluggi er á suðurhlíð. Múrsteinshleðsla er í suðvesturhorni hússins, leifar af eldstæði sem væntanlega hefur tengst þvorum, um 1 x 1 m í grunninn og sjást hleðsluleifar upp með veggjum. Líka leifar af múrsteinshleðslu norðar í sama hólfi, 40 x 40 sm að grunnflatarmáli og gæti hafa verið skorsteinn. Til er uppmæling af húsaleifunum sem fylgir þessari lýsingu.

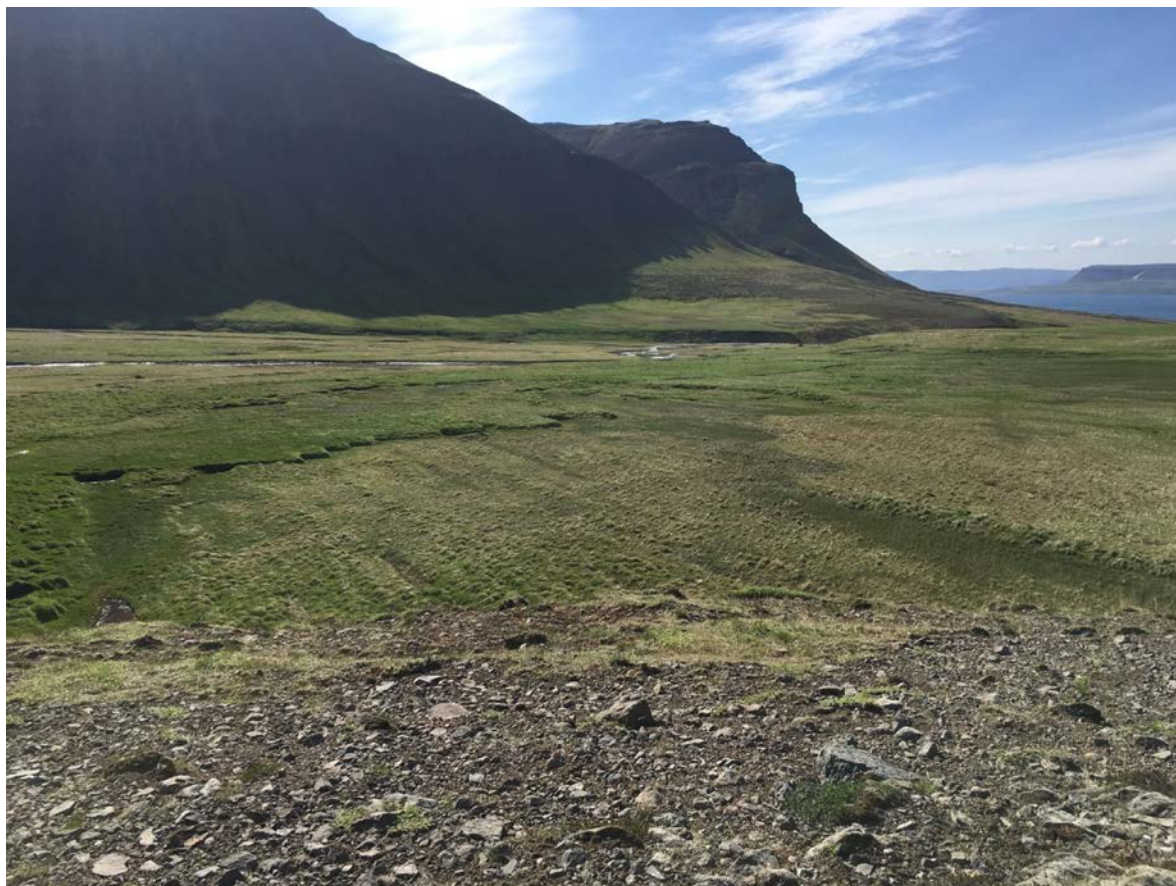
Mógrafir 052 undir Orustuholti. Einungis var skráður lítill hluti þeirra, sem er nyrst og næst túni. Horft í norðvestur.

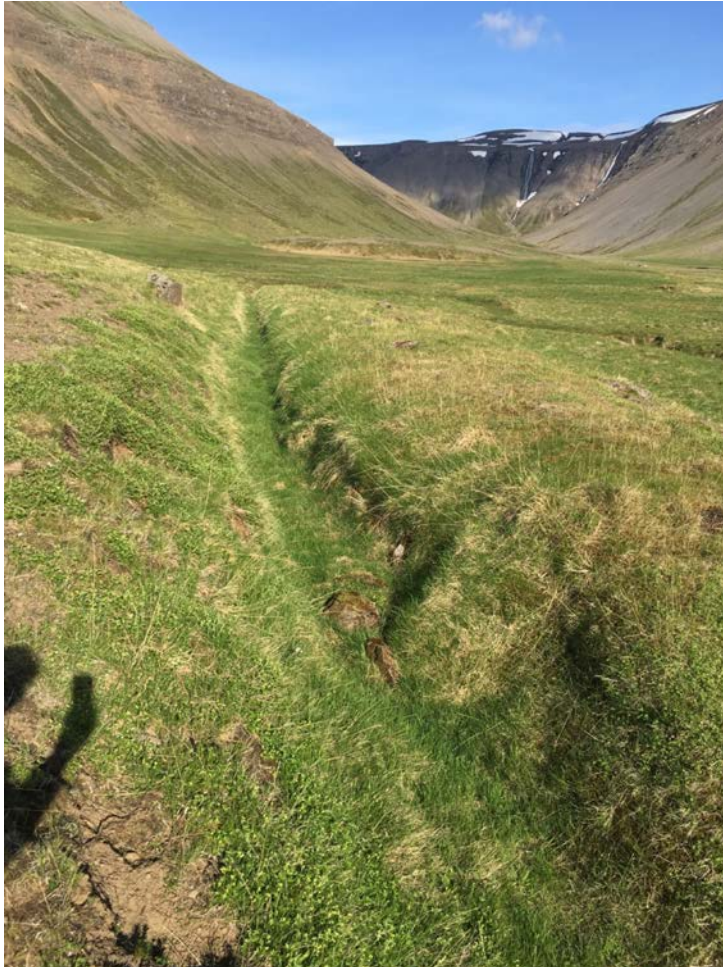
Vélalækur 054, horft í austur.

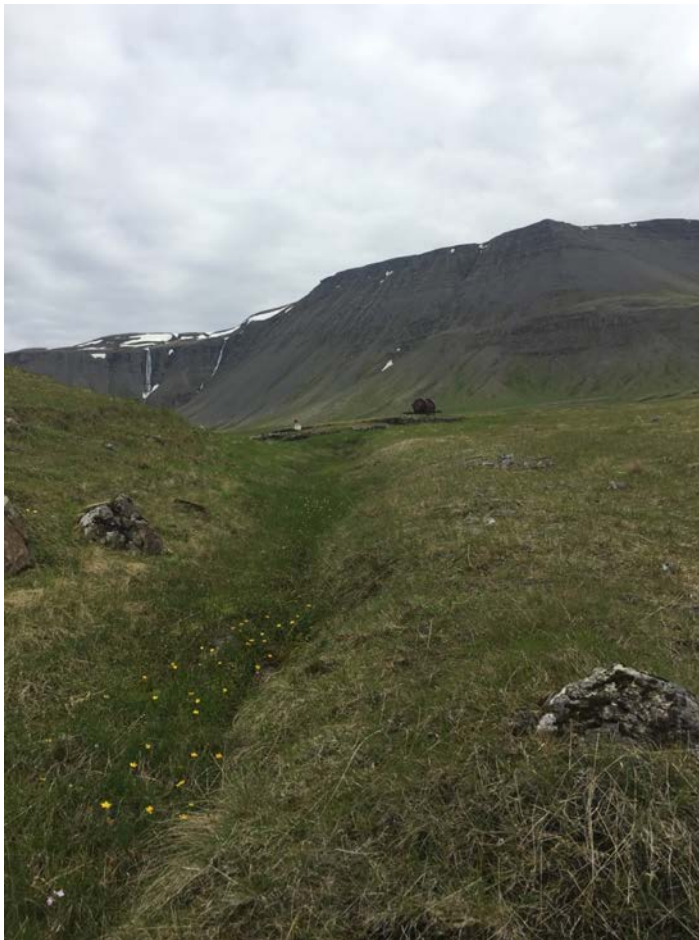
Skurður 054 neðan við tóvinnuhús 063 – afrennsli. Horft í suðaustur.

augljós merki um þetta en þó virðist sem læk, sem nú rennur þarna, hafi verið beint að upptökum Vélalækjar - vottar fyrir fyrirhleðslu þar sem hann sveigir í vestur (en það er utan deiliskipulagsreits). Þarna rennur nú lækur í sveig til SV og V framhjá mynni skurðsins. Lækjarbotninn er nú um 2 m lægri en botn skurðsins, en miðað við þessa afstöðu má ætla að vatnsborð við upptökin hafi þurft að vera talsvert mikið hærra til að vatn næði að renna inn í skurðinn. Sáralítill halli er á skurðinum til vesturs, í átt að tóvinnuhúsgrunninum, og raunar virðist manni fremur að örlítill halli sé í hina áttina, til austurs. Ofan við tóvinnuhús kemur hins vegar skörp brún og þar endar skurðurinn - og vegur 017 liggur upp brekkuna. Á þessum slóðum hefur lækurinn runnið í stokki sem sést á ljósmynd frá því um 1900. Lækurinn birtist hins vegar aftur sem frárennsli frá húsinu 063 og er enn manngerður um sinn. Hann rennur í sveig nokkra metra til vesturs en sveigir svo í norðvestur og fjarar út á eyrunum nær Ólafsdalsá. Alls er skurðurinn hátt í 130 m langur. Efri hlutinn, sá sem rennur eftir holtinu, er um 70 m af heildarlengdinni.

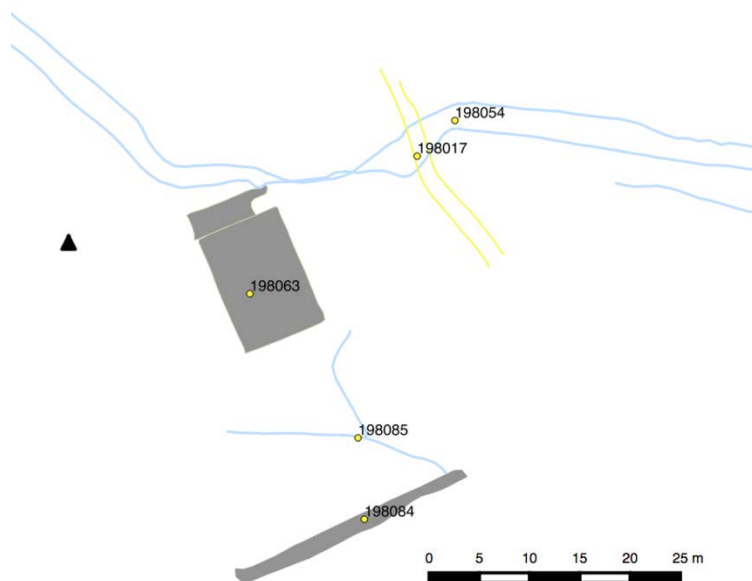
Ferkantaður grunnur, hlaðinn og steypdur, alls um 15 x 9 m stór frá norðri til suðurs.

Á suðurenda stendur enn hlutar af vélbúnaði, tvö hjól og öxull á milli úr ryðguðu gæðajárni. Grunnurinn er hlaðinn

Enn er sýnilegur grunnur undan tóvinnuhúsi á eyrum nálægt Ólafsdalsá, um 440 m suður af skólahúsi. Það var reist árið 1898 en brann árið 1909. Um tóvinnuhúsið hefur m.a. verið ritað í bók Játvarðar Jökuls Júlíussonar um Ólafsdalsskóla. Þar segir m.a.: "Tóvinnuhúsið var tveggja hæða hátt, 16 álna langt og 14 álna breitt. Steypt gólf var í því. 200 rúður voru í gluggunum." Flatar áreyrar suðvestan undir þurru, háu holti. Staðsetningin án efa valin með tilliti til fallhæðar vatns sem hægt var að veita að húsinu, sbr. Vélaskurð 054. Holtið byrgir sýn heim að bæ.

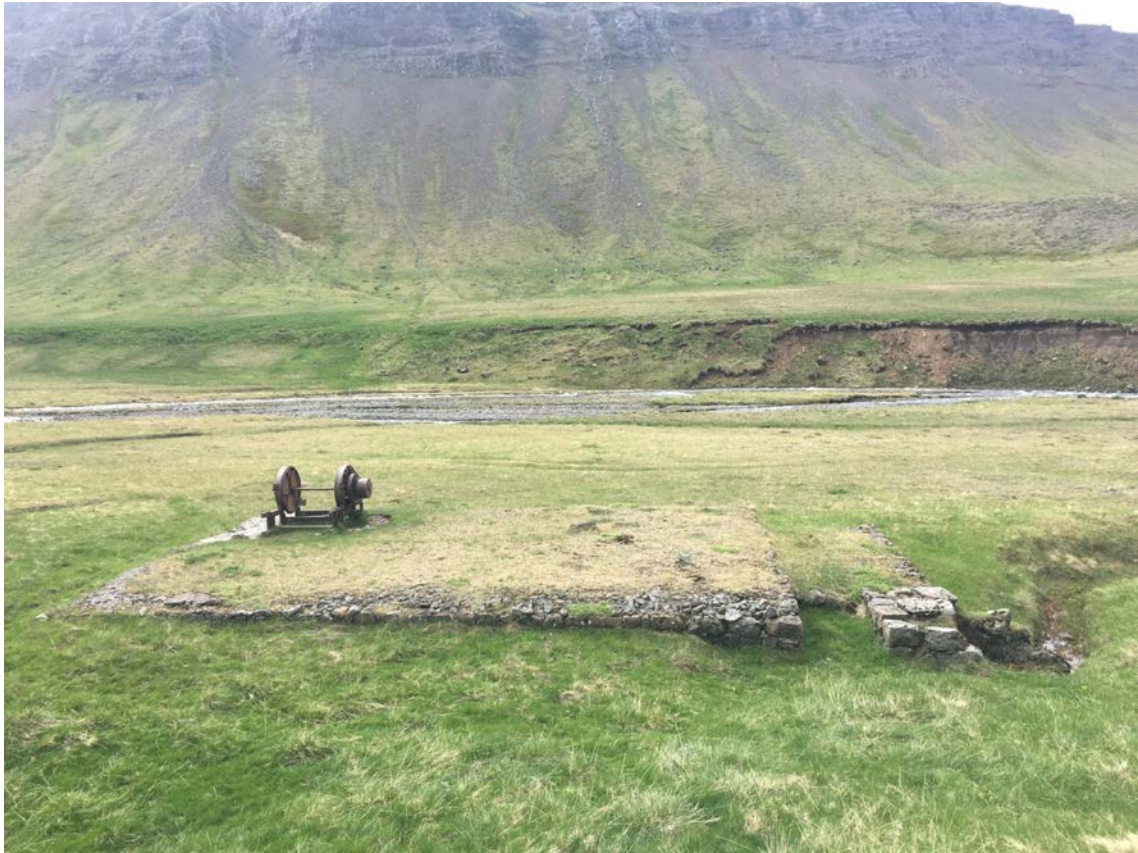
Grunnur tóvinnuhúss 063 og vélaleifar. Horft í vestur.
