# FORNLEIFASKRÁNING Á DEILISKIPULAGSREIT Í ÓLAFSDAL

VIÐAUKI MEÐ DEILISKIPULAGSGREINARGERÐ

FORNLEIFASTOFNUN ÍSLANDS  
REYKJAVÍK 2016  
FS618-16131

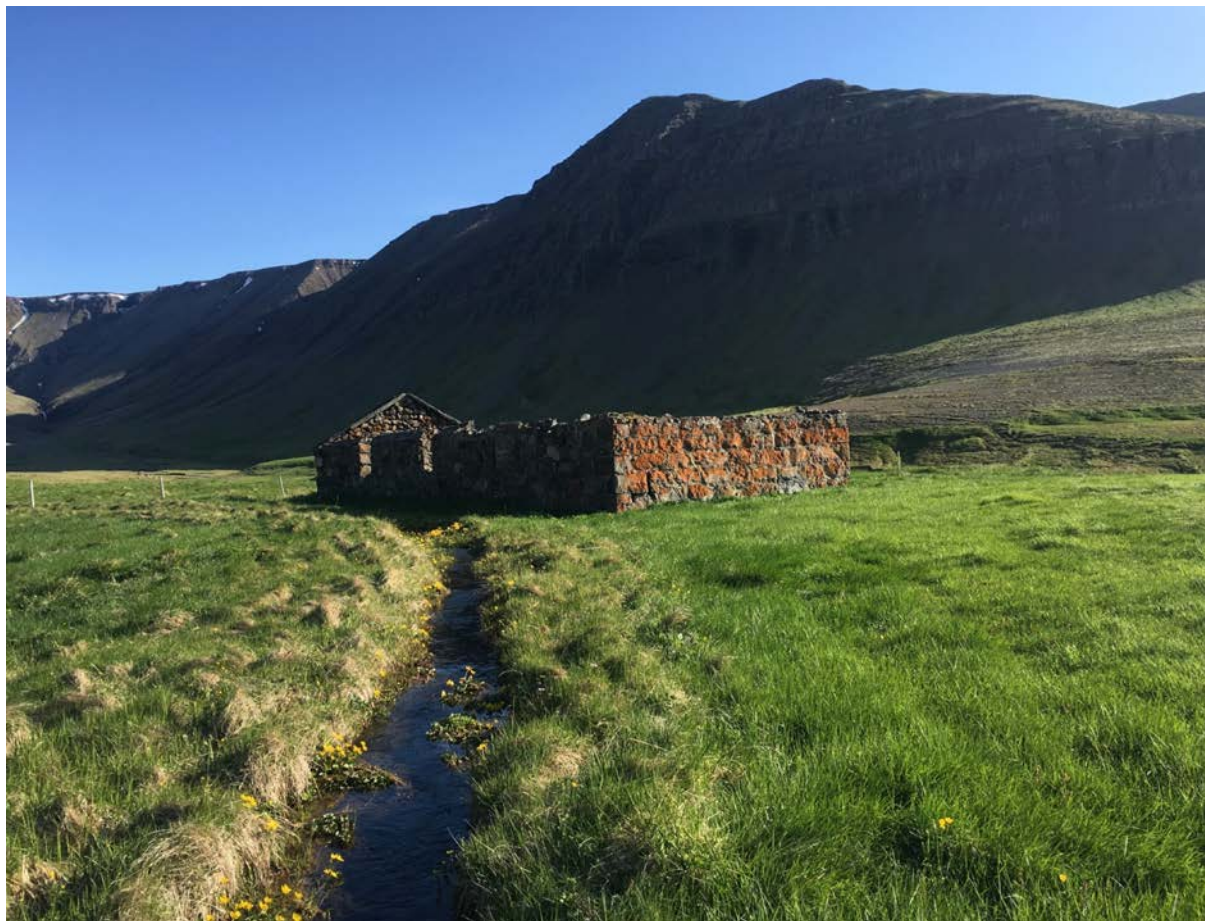
Bæjarlækurinn í Ólafsdal er manngerður. Honum er veitt í skurði úr Lind, sem er um 260 m SA af skólahúsinu (og ekki innan deiliskipulagssvæðis), fyrst til vesturs en síðan til norðurs að fjósi 004 og mjólkurhúsi 048. Fyrirkomulag bæjarlækjarins er sýnilega komið á árið 1884 og sýnt með þeim hætti sem enn er á túnakorti frá því ári. Hann sést ágætlega á ljósmyndum sem teknar voru skömmu eftir 1900.

Bæjarlækur 064 rennur hér austan við fjós 004, horft í suður.

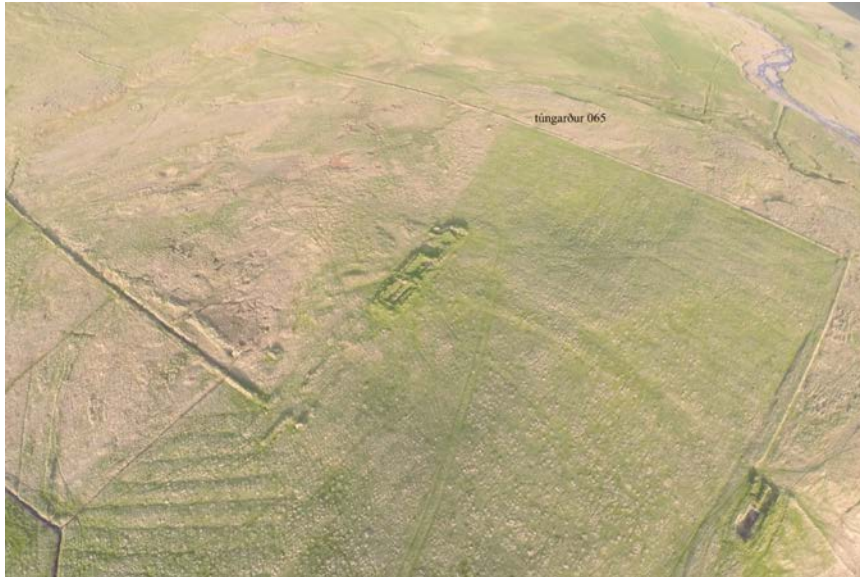
Túngarður 065. Hér sjást fleiri minjar – langa tóftin er af útihúsum 009 og niður frá henni gengur óljóst garðlag við eldri túnmörk, sjá 047.

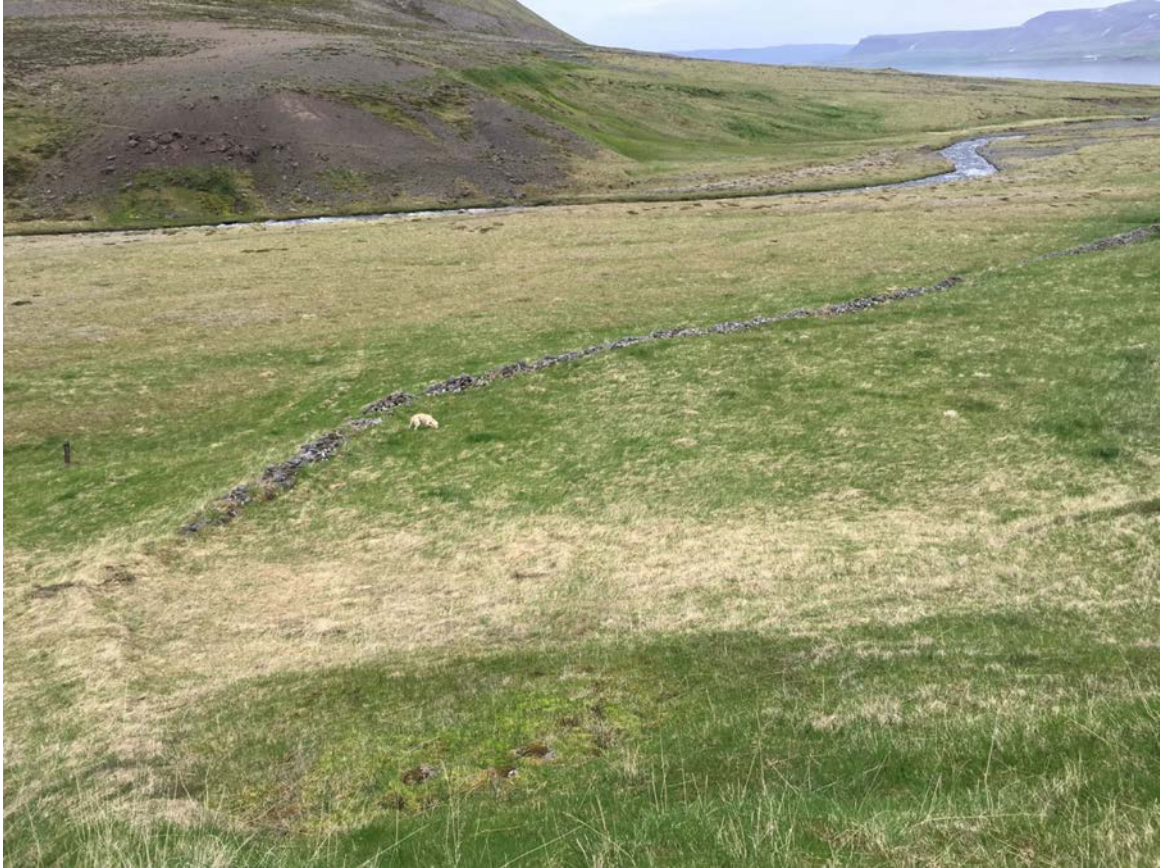
Garðlag 066, horft í norðvestur.

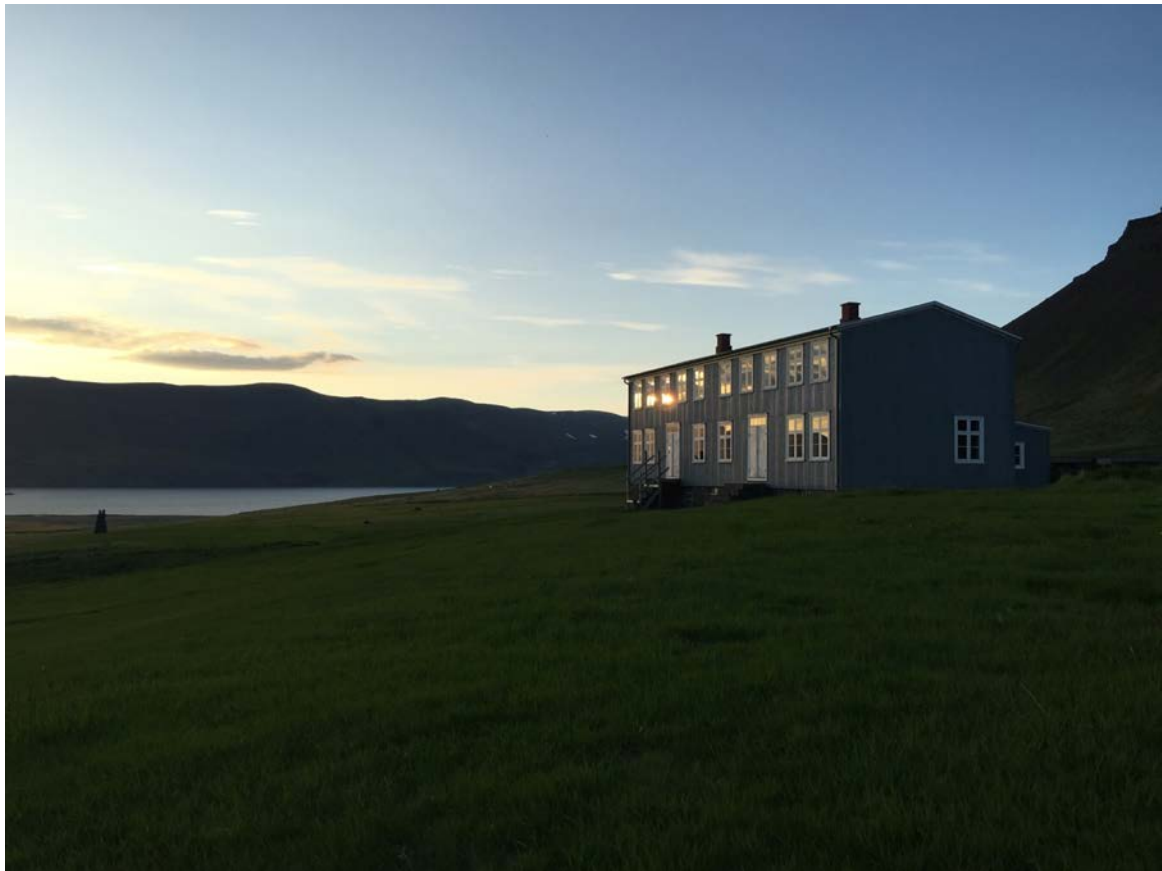
**DA-198:067** hús

Eina uppistandandi húsið í Ólafsdal þegar þetta er ritað er tvílyft timburhús á hlöðnum grunni. Þetta er skólahús (og íbúðarhús), reist á árunum 1895-1896. Áður stóð á sama stað eldra skólahús, reist um 1880, en það skemmdist í óveðri og var í kjölfarið flutt á grunn fast sunnan við sem enn sést og þá oft nefnt Suðurhús (sjá 005). Nýja skólahúsið var reist að hluta á grunni gamla hússins. Þessar tilfærslur skýra afhverju hússtæðið er minna á eldri túnakortum. Hér verður húsinu ekki lýst nánar, en vísað í deiliskipulagsgreinargerð. Húsið er í ágætu standi og veglegt mjög. Rétt er að ítreka að ekki er vitað til að byggingar hafi staðið á þessum slóðum fyrir 1880 en bæjarstæðið er ofar í túninu, sjá 001.

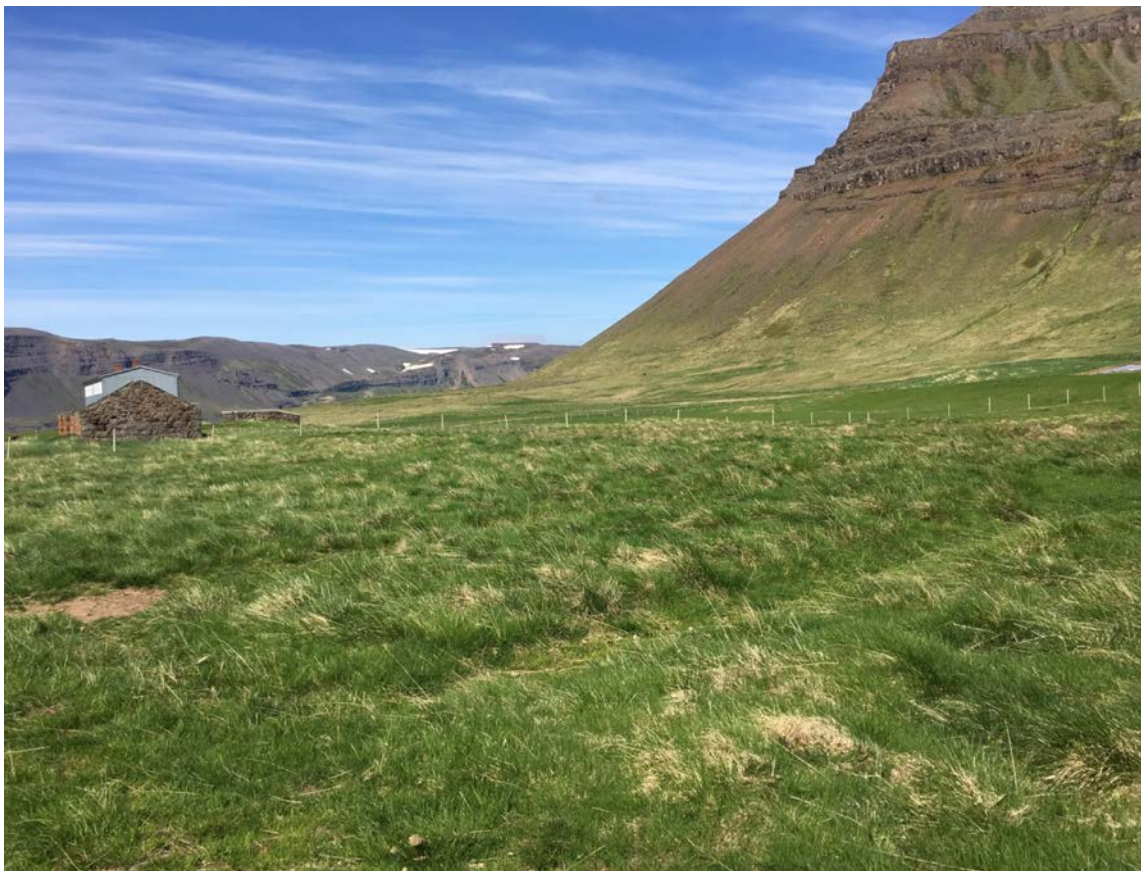
Beðasléttur 071, horft í norðaustur.

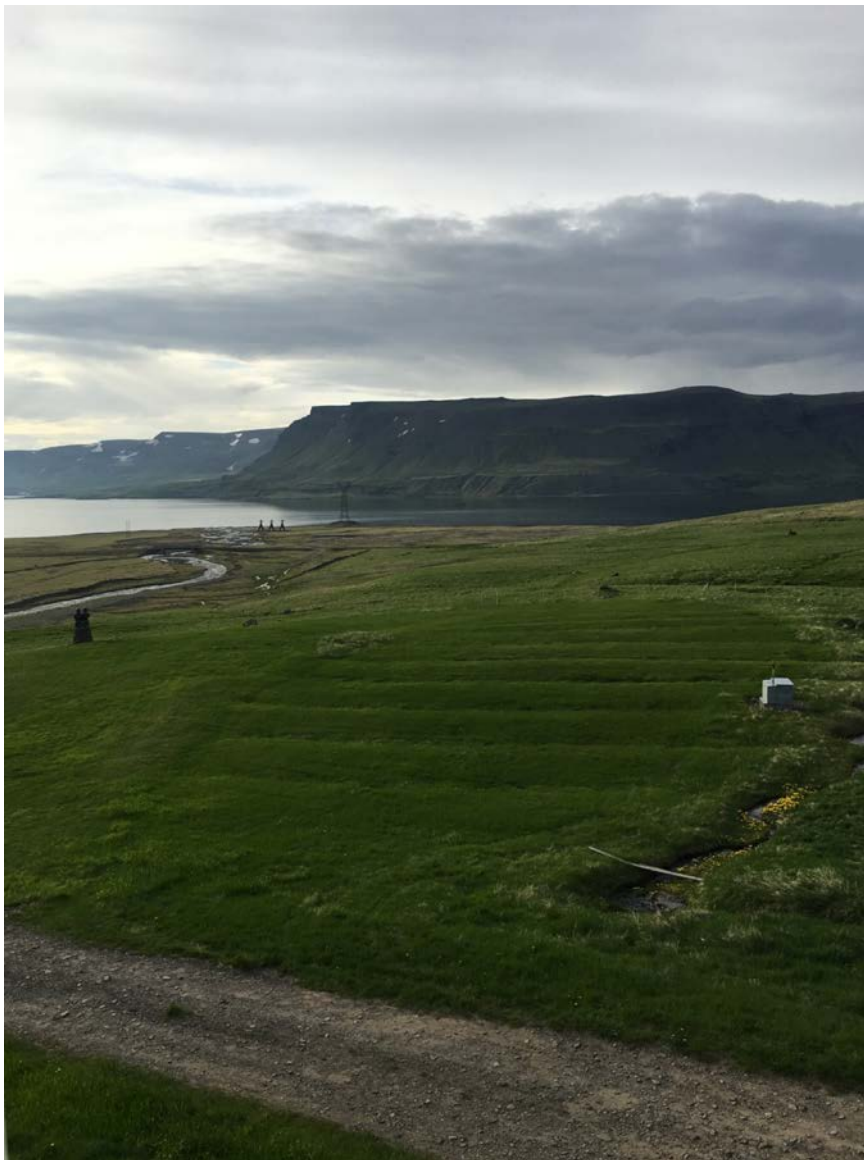
Vegur 073 sést hér fast vestan við beðasléttur 008. Horft í norður. Sjá jafnframt uppdrátt á bls. 24.

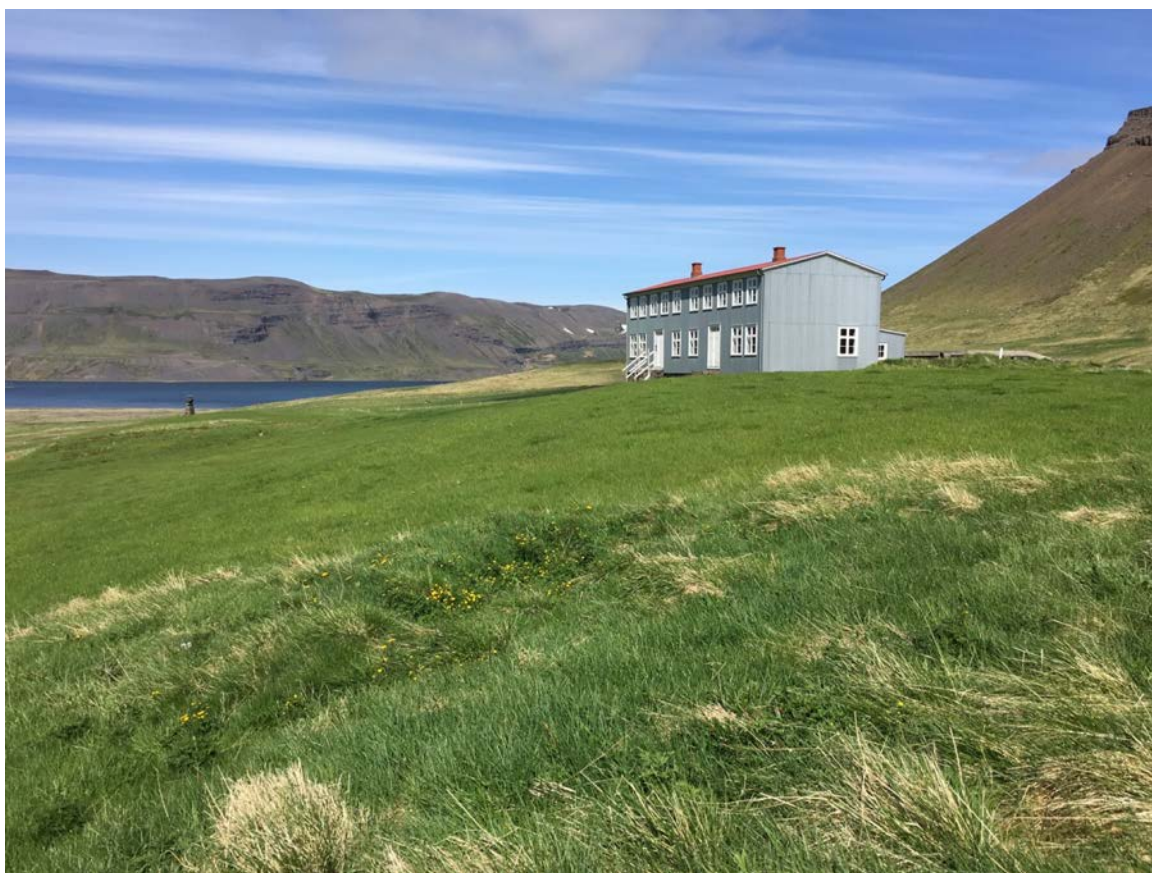
Óljós tóft 076 í forgrunni. Horft í norðaustur.

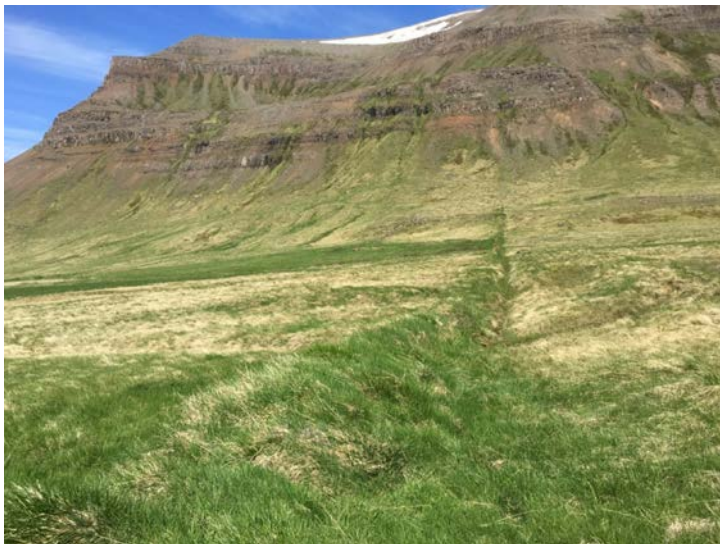
Túngarður 078, horft í austur.

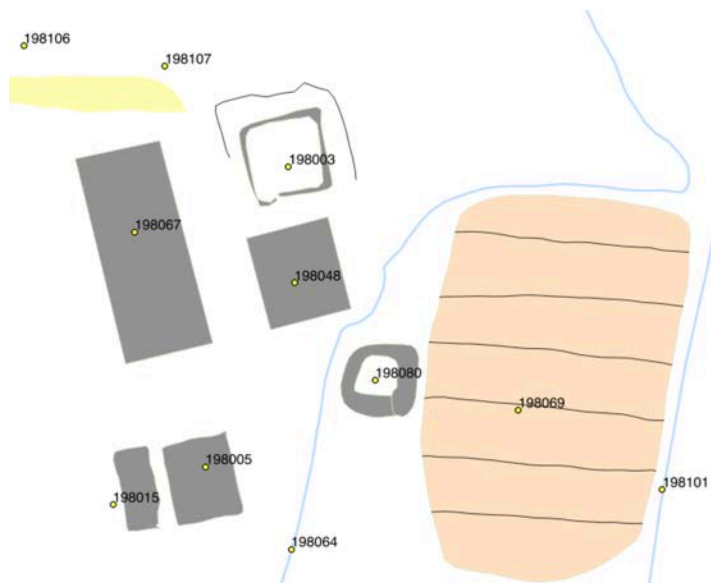
**DA-198:080** tóft skemma

Tóft er 3-4 m suðaustan við mjólkurhúsið/þvottahúsið 048, fast austan við bæjarlæk. Á þessum stað sést torfhús á ljósmynd sem talin er tekin um 1900. Í túni sem hér er óslegið og fremur þýft. Á ljósmyndinni sést húsið undir þaki og hefur gafl snúið mót austri. Hugsanlegt virðist að reyksháfur sé á því en erfitt þó að staðfesta. Ekki er ljóst hvaða hlutverki það gegndi. Tóftin er enn vel greinileg. Hún er algróin og einföld og stendur í dálitlum halla mót austri, ofan við beðasléttur 069. Einföld tóft og nokkurnveginn ferhyrnd, engar dyr sjást, stærð 7 x 7 m. Vesturveggurinn er fast uppvið lækjarfarveginn og

verður að teljast mjög líklegt að vatni hafi verið veitt inn í húsið til einhverra nota þótt ekki sjái þess merki nú. Fremur veglegir veggir, allt að 1 m á þykkt og 0,3-0,4 m háir. Botn rústar er eilítið grafinn inn í hallann að læknum.

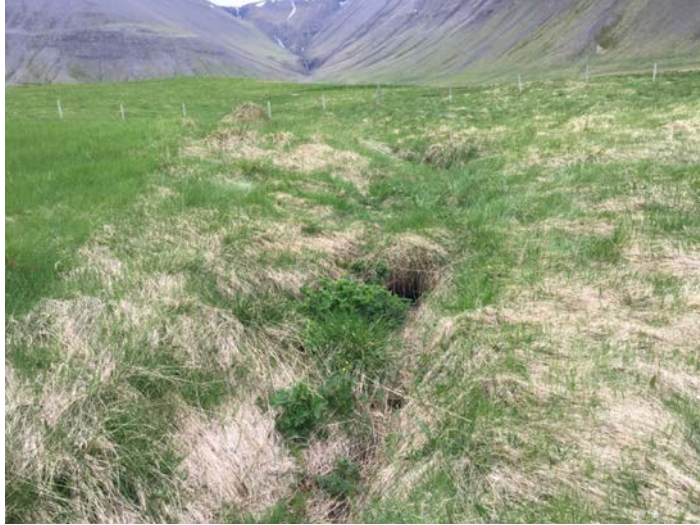
Brú 081, horft í suður.

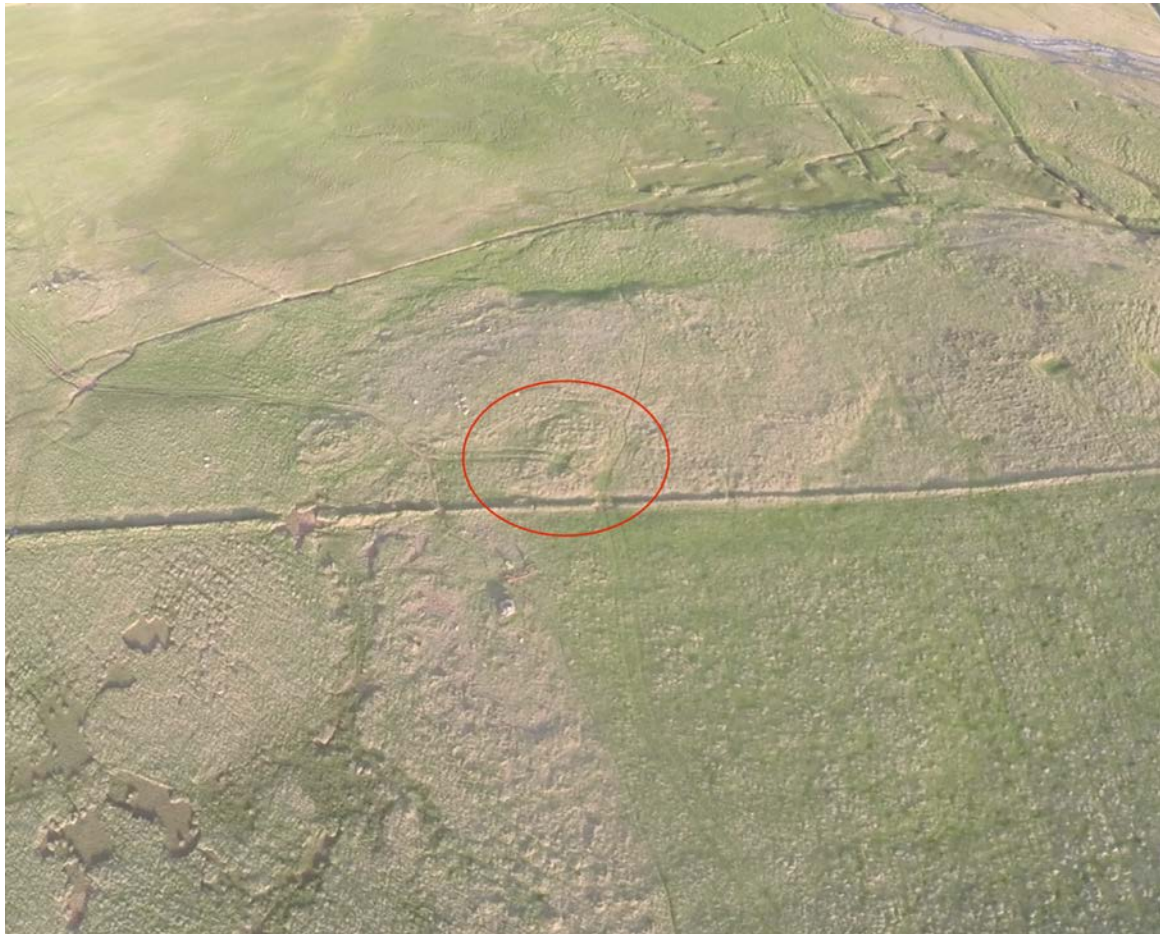
Meint tóft 083 er hér sýnd innan hringsins. Loftmynd tekin úr flygildi, horft í suður.

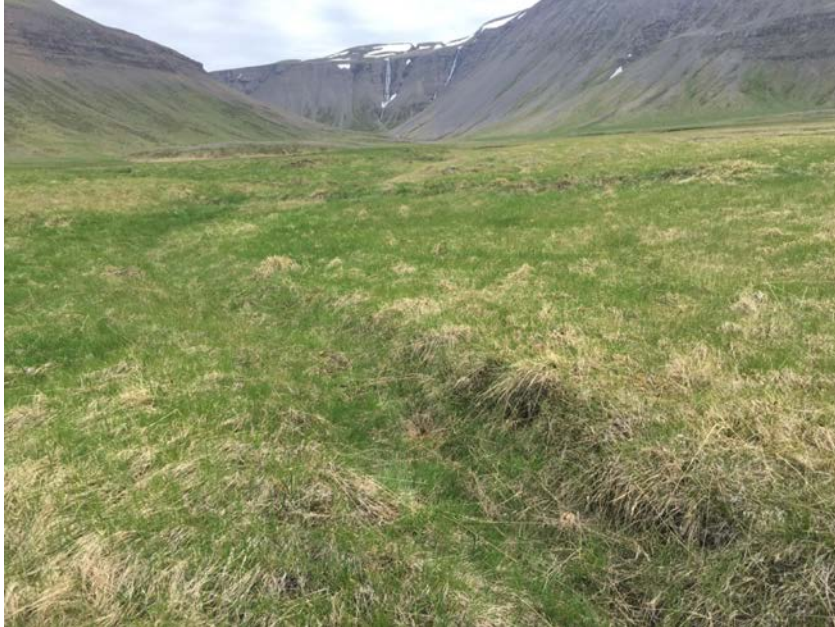
Grunnur skurður austan við tóvinnuhús, horft í austur. Yfirlitsmynd af skurðakerfinu og garði 084 má finna undir fornleif 063.

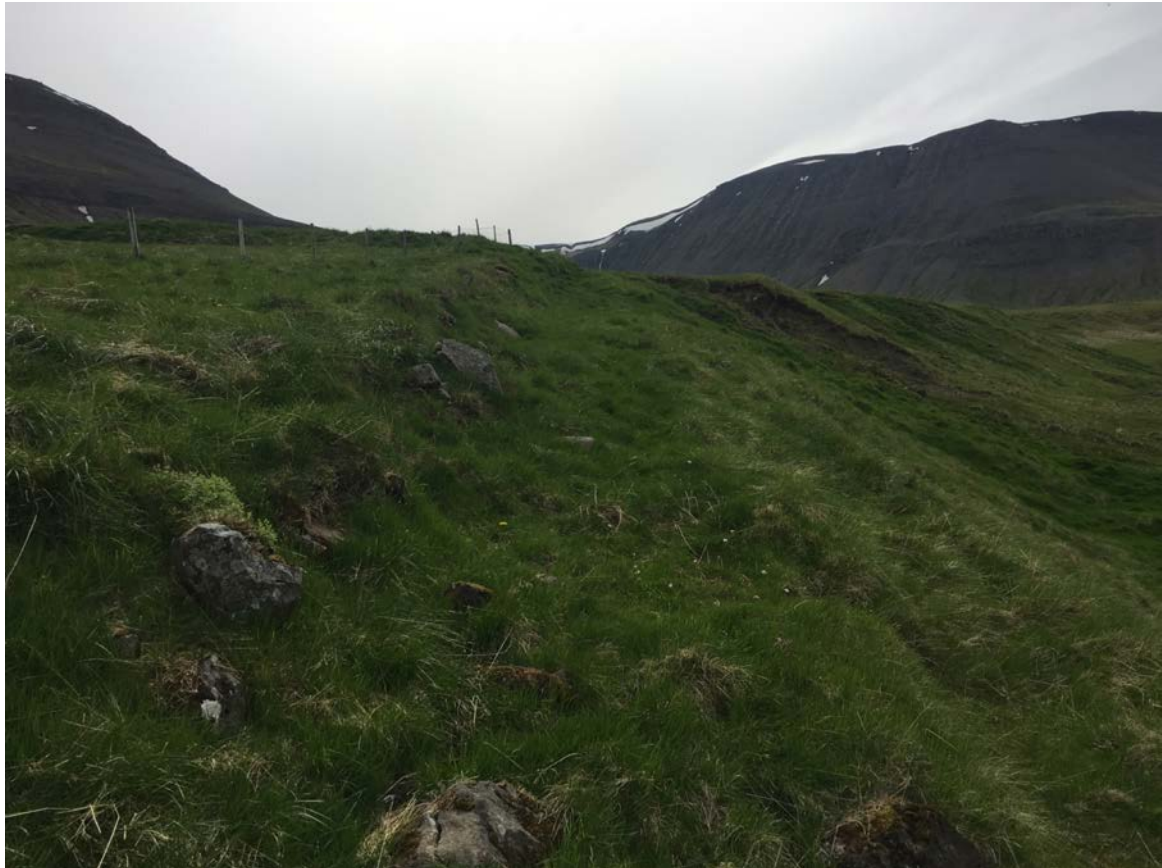
Vegur 090, horft í suður.

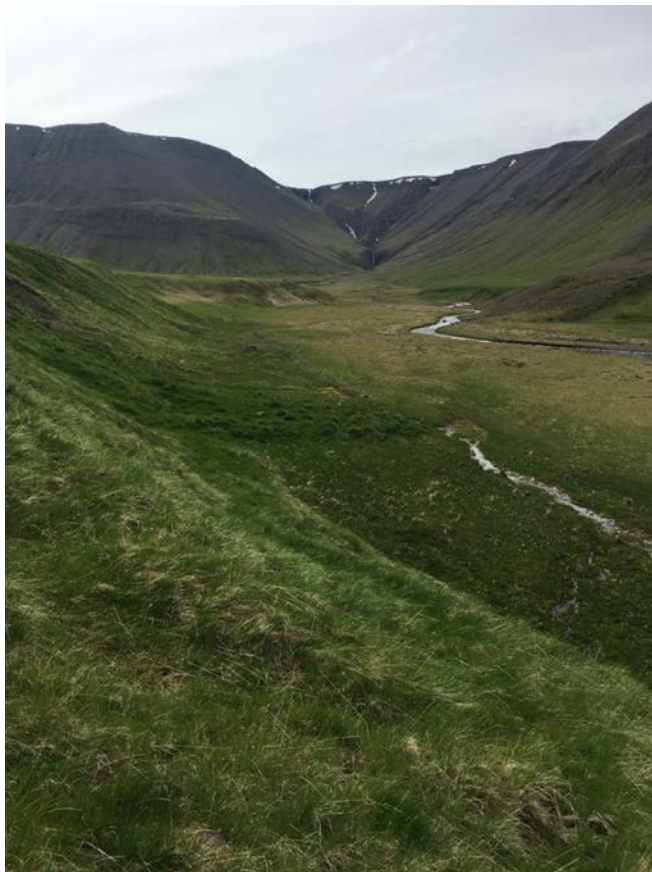
Gata 091, horft í suður.

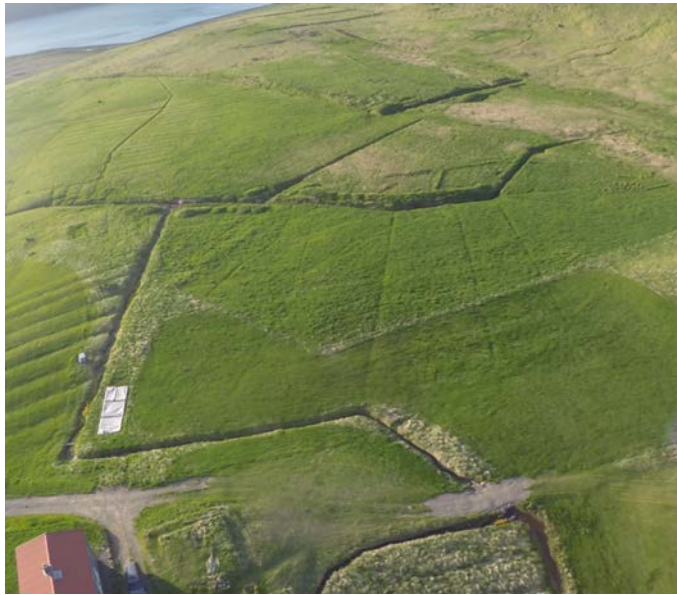
Á loftmynd sem tekin var úr flygildi í júní 2016 sjást grunnir skurðir í túni 20-30 m norðaustur af skólahúsi, handan við bæjarlæk. Sennilega eru þetta ummerki um jarðabætur frá því í tíð Torfa, þó ekki beðasléttur. Skurðirnir sjást ekki á lóðréttum loftmyndum og ekki heldur á ljósmynd frá því um 1907. Á túnakorti frá 1888 sést dökk lína á svæði sem einn skurðanna er og virðist geta verið garður fremur en skurður.

Rásir í túni 097, horft í norður. Loftmynd tekin úr flygildi.

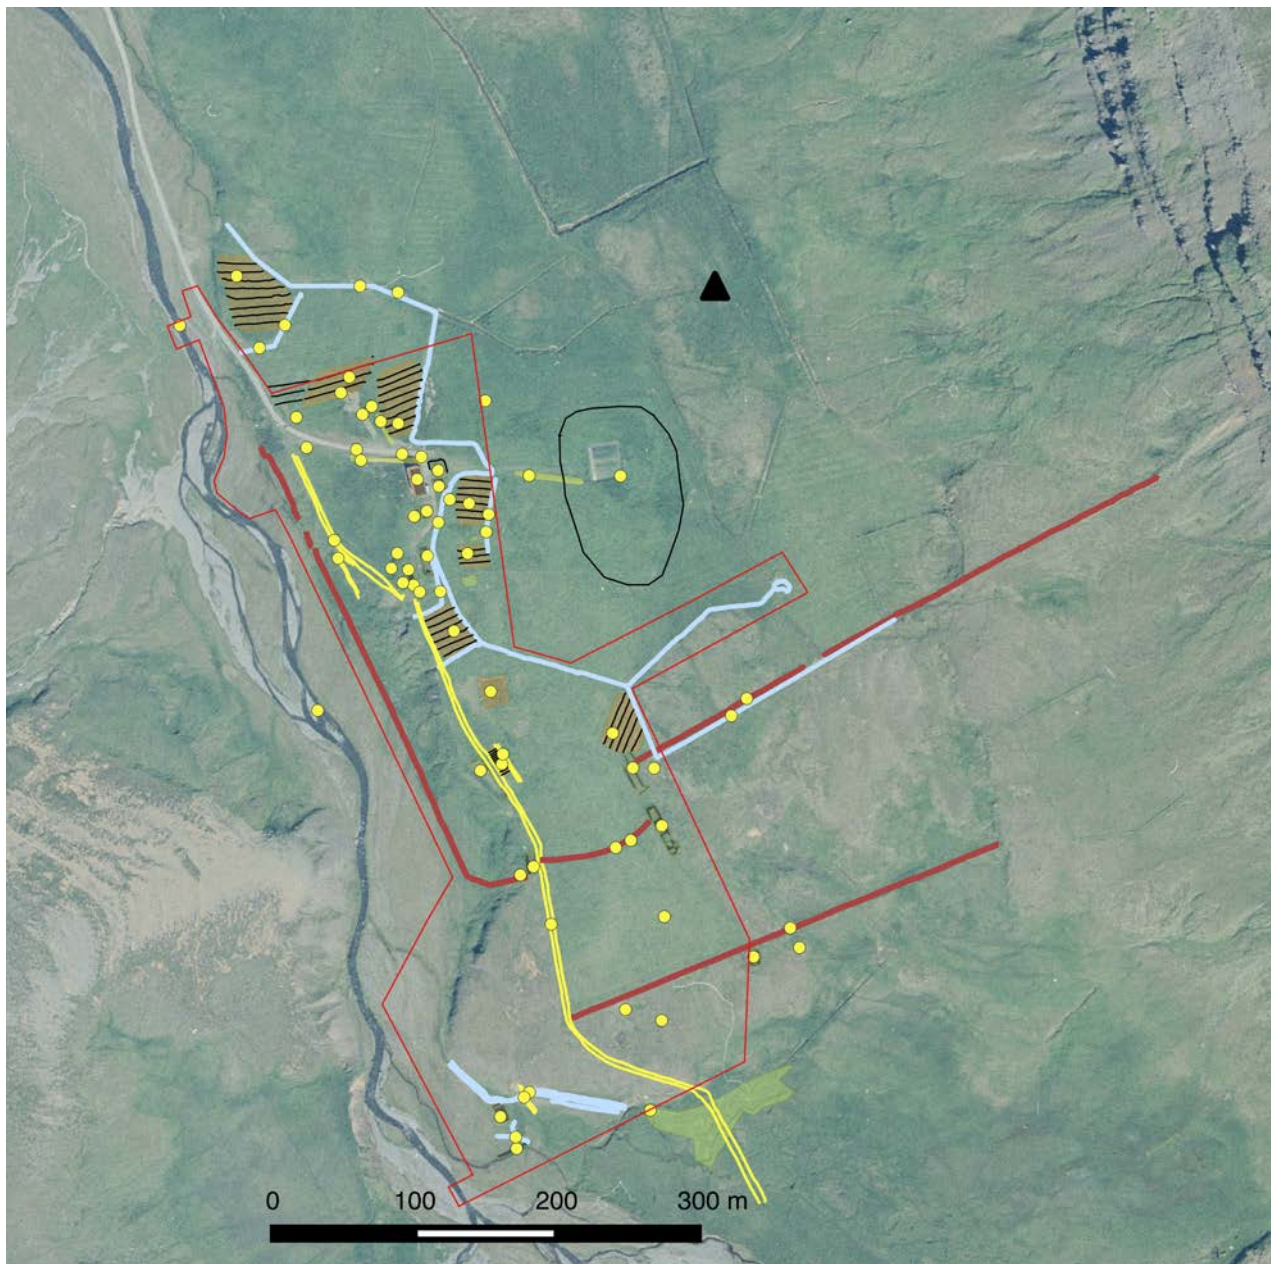
**KORT 1:** Yfirlit yfir allar minjar á skráningarsvæðinu. Mörk deiliskipulagssvæðisins eru sýnd með rauðum lit, fornleifar með gulum punktum, vegir með gulum línun, skurðir með bláum línun, garðlög með brúnum línun og beðasléttur með appelsínugulum lit.

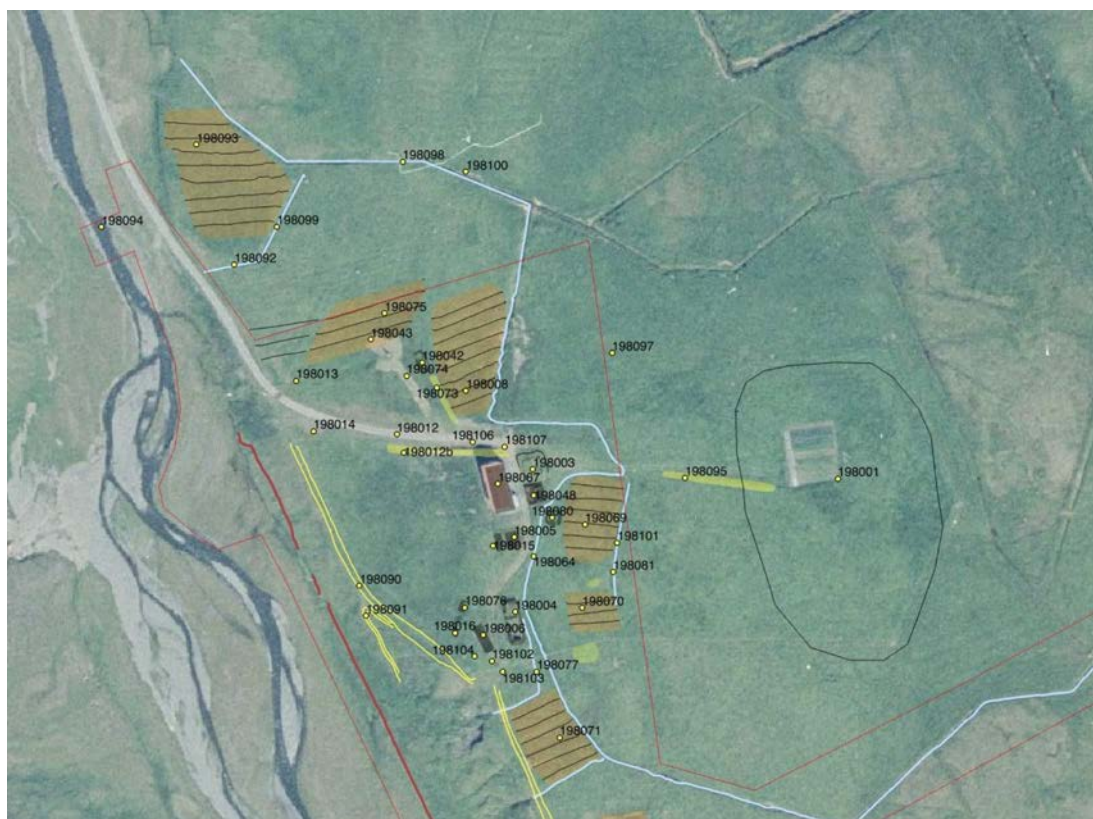
**KORT 2:** Minjar á norðanverðu skráningarsvæði.

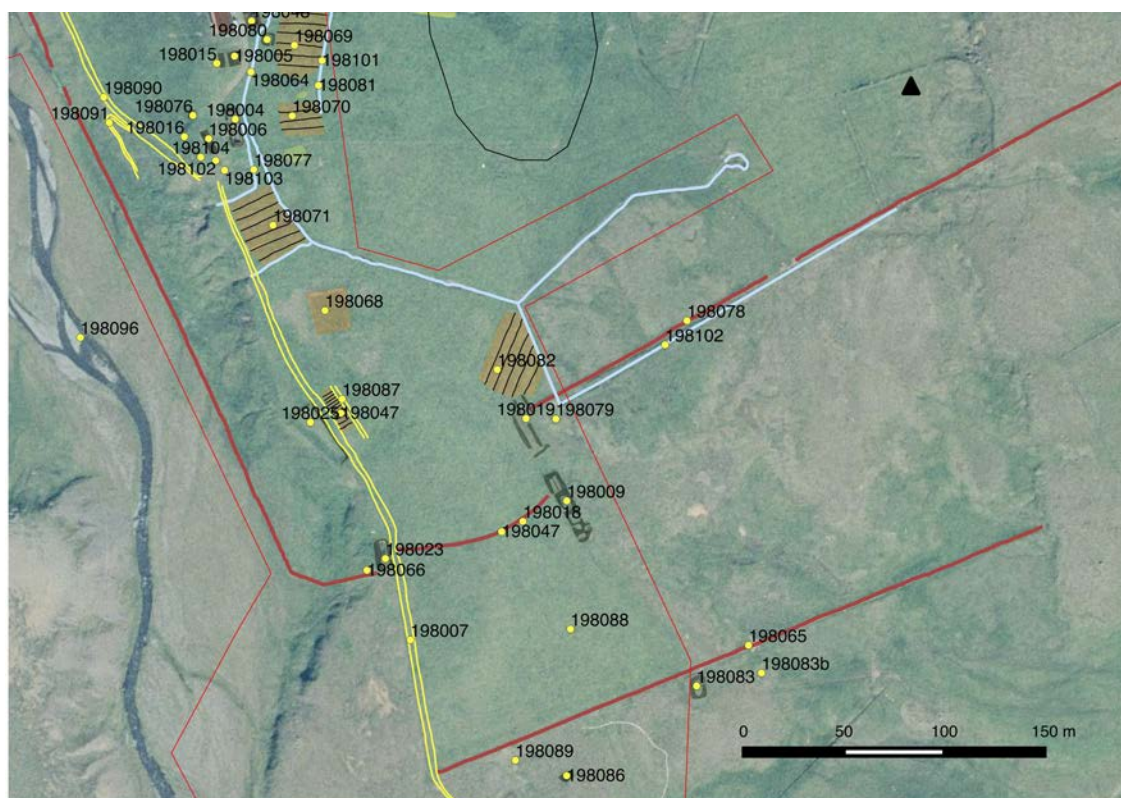
**KORT 3:** Minjar á miðhluta skráningarsvæðis.

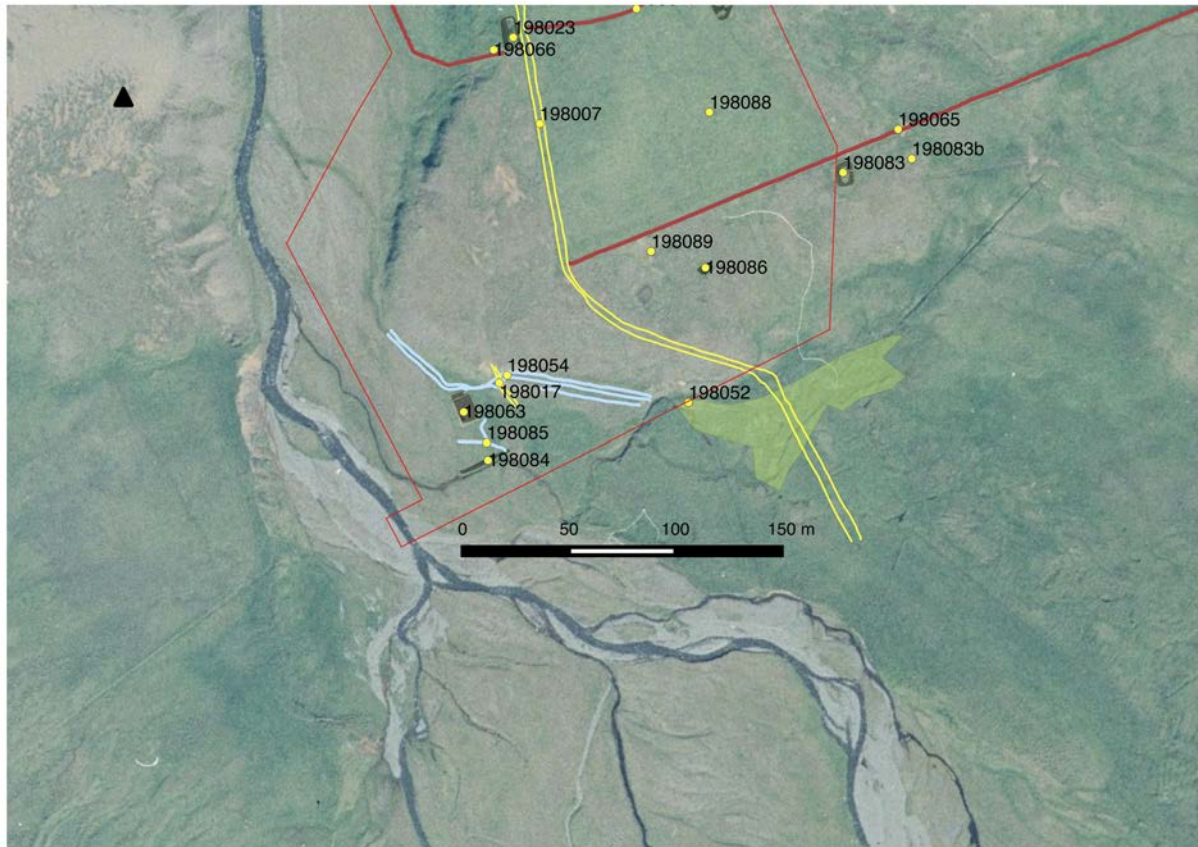
**KORT 4:** Minjar á suðurhluta skráningarsvæðis

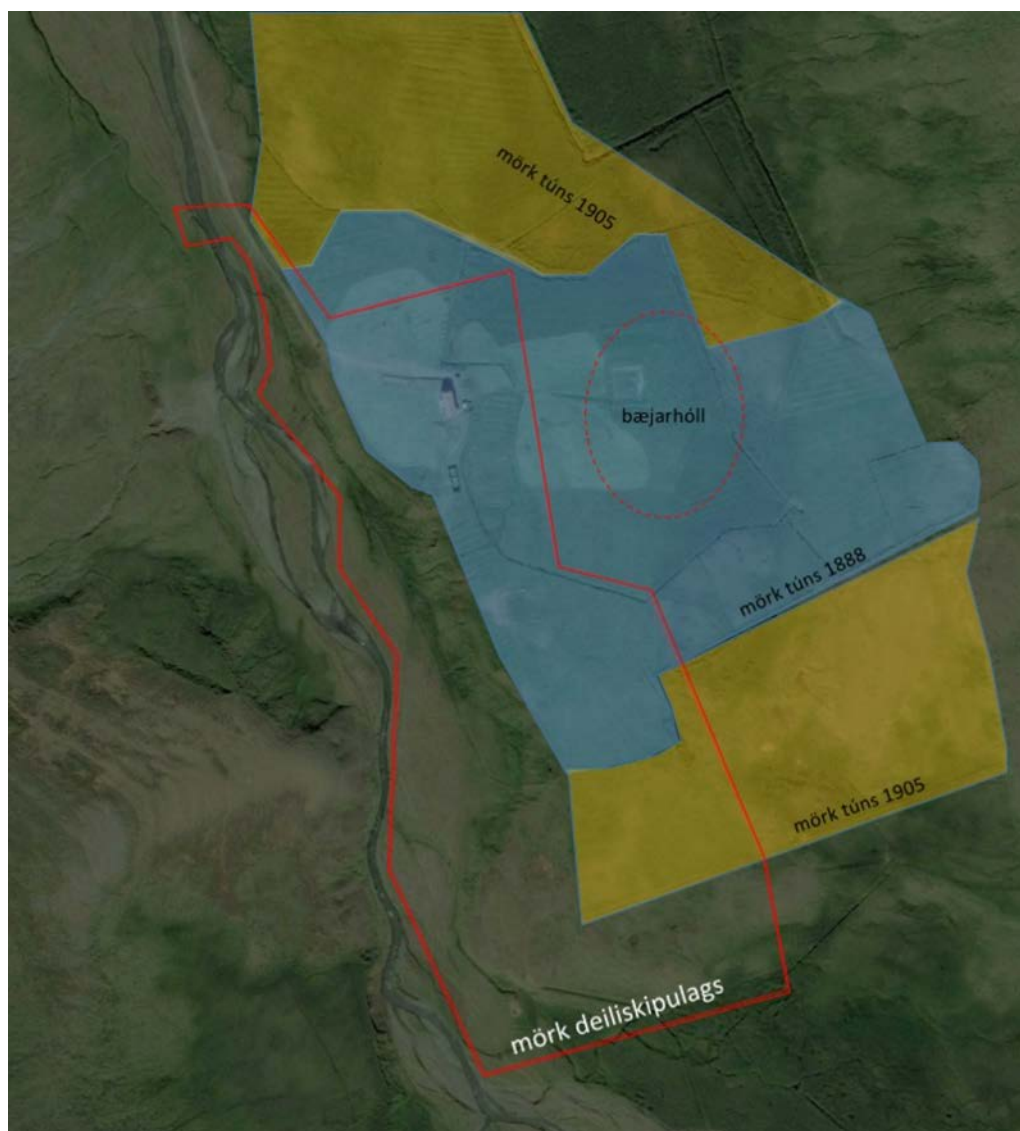
**KORT 5:** Mörk gamalla túnakorta og mörk deiliskipulags
