Fréttabréf til eigenda

Rekstur 2021

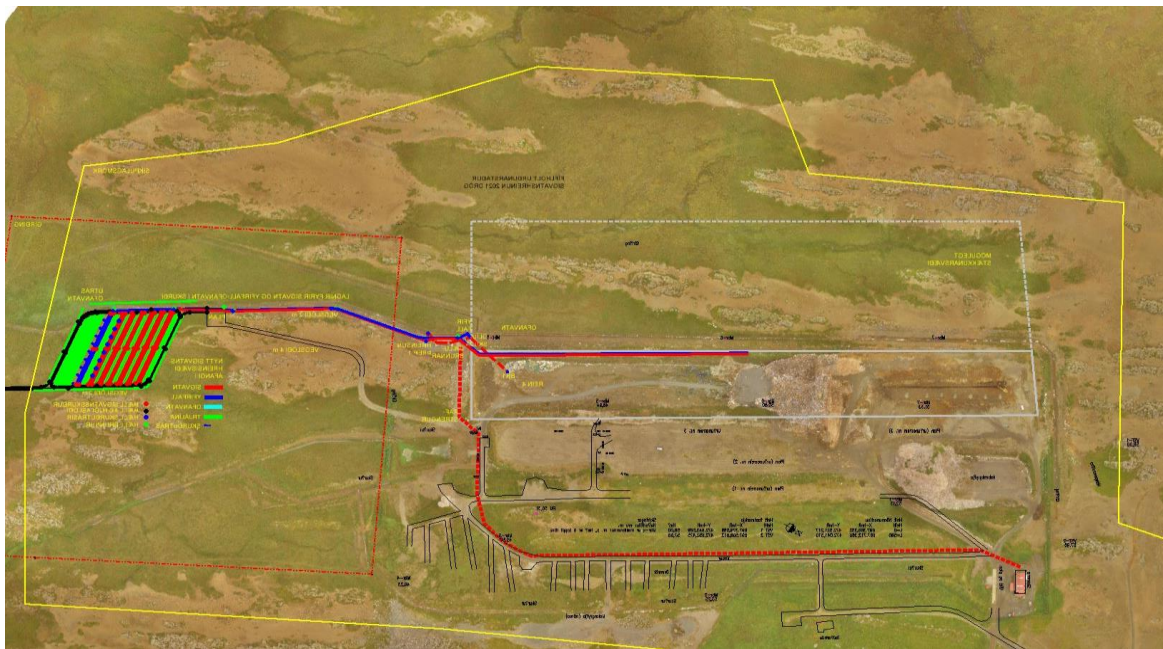
Mynd 1. Yfirlitsmynd af urðunarsvæði. Skurðakerfi lengst til vinstri á mynd.

Sigvatn frá rein 4 er safnað neðan við reinina og rennur í gegnum olí- og fituskilju í síubeð neðan við reinina og þaðan í útráð út í skurð. Nú á að leiða sigvatnið frá síubeðinu í plastpípu niður að efri hluta mýrar og veita því í skurðakerfi þar sem rennsli mun hlykkjast niðureftir þeim en skurðirnir eru með um 6 metra millibili. Í sumar náðist að grafa skurðina og planta víði og sitkagreni milli skurðanna. Trén eiga að nýta næringu úr sigvatninu sem síast inn í mójardveg við bakkana. Hér er því um mjög náttúrulega lausn að ræða.

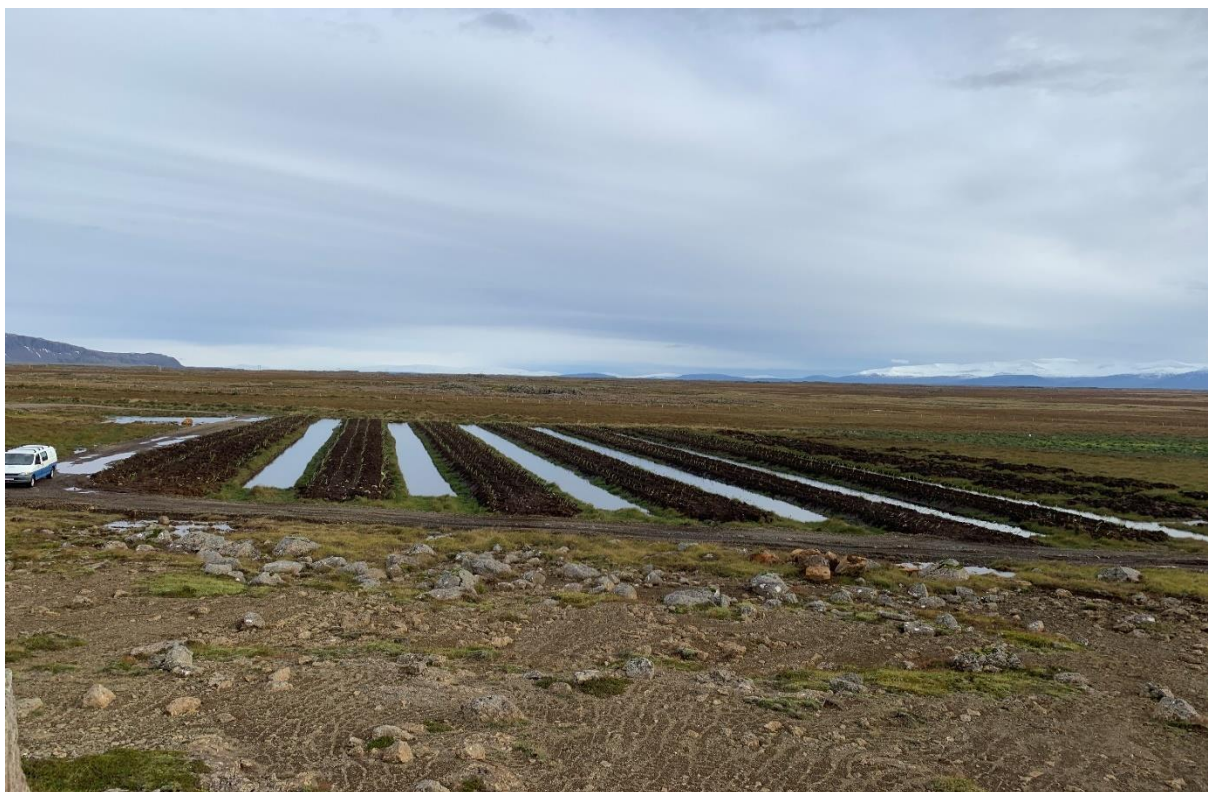
Mynd 2. Skurðavirki. Ef vel er að gáð má sjá trjáplöntur í beltum á milli skurðanna

Verkið er skilgreint sem tilraunaverkefni fyrir frekari hreinsun sigvatns frá rein 4 og verður stækkað síðar með mögulegri síðari útfærslu urðunarreina.
