## Ólafsdalur í Dalabyggð – deiliskipulag

### GREINARGERÐ

dags. 21. júlí 2016

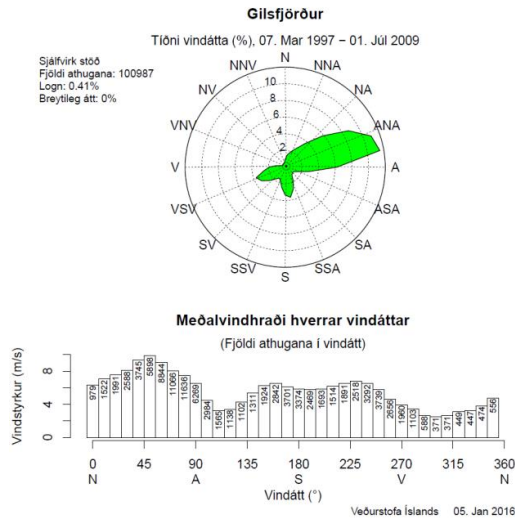
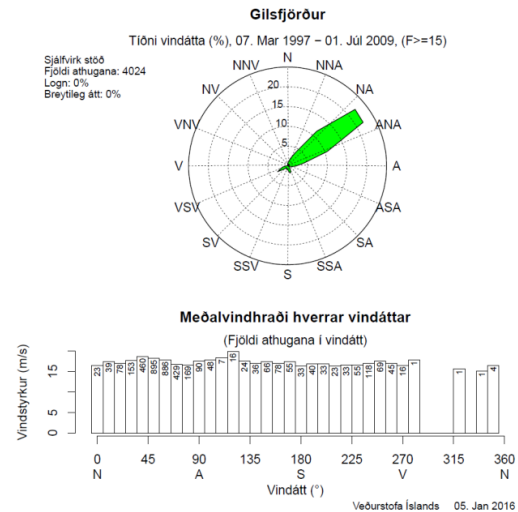
*Tíðni vindátta (%) í Gilsfirði 1997-2009 ( VÍ).*

Vegagerðin rak sjálfvirka veðurstöð á Kaldrana við Gilsfjörð á árunum 1997 til 2009. Mælingar sýna að þar er austnorðaustanátt út fjörðinn ríkjandi og hvassviðri koma úr norðaustri til austnorðausturs. Ólafsdalur liggur nær þvert á Gilsfjörð og því má gera ráð fyrir töluvert annarri tíðni vindátta þar (Veðurstofa Íslands 2015).

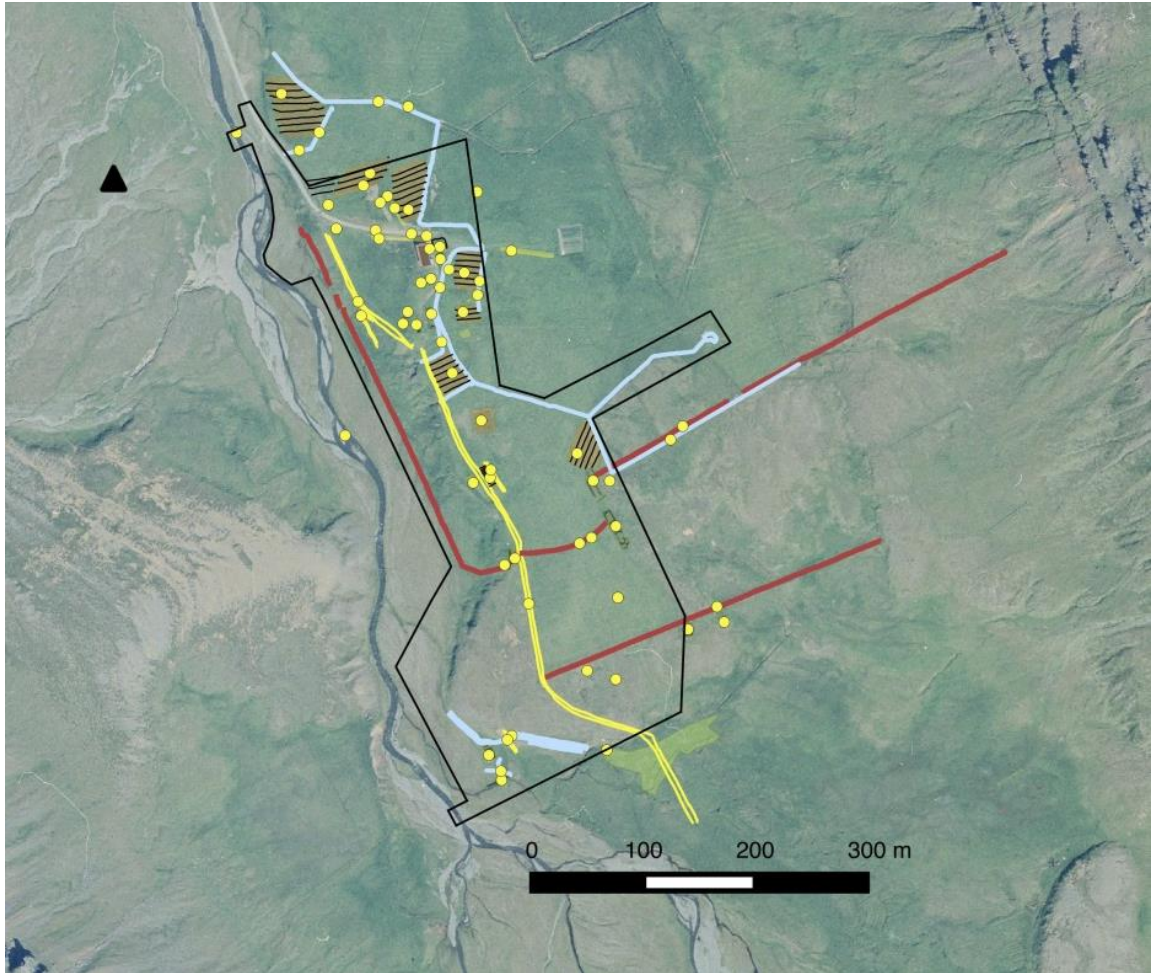
Kortið sýnir fornleifar (gulir punktar). Beðasléttur eru sérstaklega aðgreindar (brún yfirstrikun), einnig garðlög (rauð lína) og áveituskurðir (blá lína). Svört lína sýnir deiliskipulagsmörk (mynd: BL).

Allar sýnilegar minjar á borð við rústir, garðlög, beðasléttur og áveituskurði voru mældar upp með DGPS tæki. Að auki voru teknar loftmyndir af túninu úr flygildi þegar sól var lágt á lofti og fylgja nokkrar þeirra greinargerðinni og fornleifaskránni hér aftan við. Engar fornleifarannsóknir hafa áður farið fram í Ólafsdal svo vitað sé en Bjarni Guðmundsson og Ragnhildur Helga Jónsdóttir hjá Landbúnaðarháskóla Íslands hafa á undanförunum árum unnið að rannsókn á ræktunarminjum frá tíð búnaðarskólans (Bjarni Guðmundsson og Ragnhildur Helga Jónsdóttir 2016). Niðurstöður þeirra liggja ekki fyrir þegar þetta er ritað en þau veittu þó góðfúslega

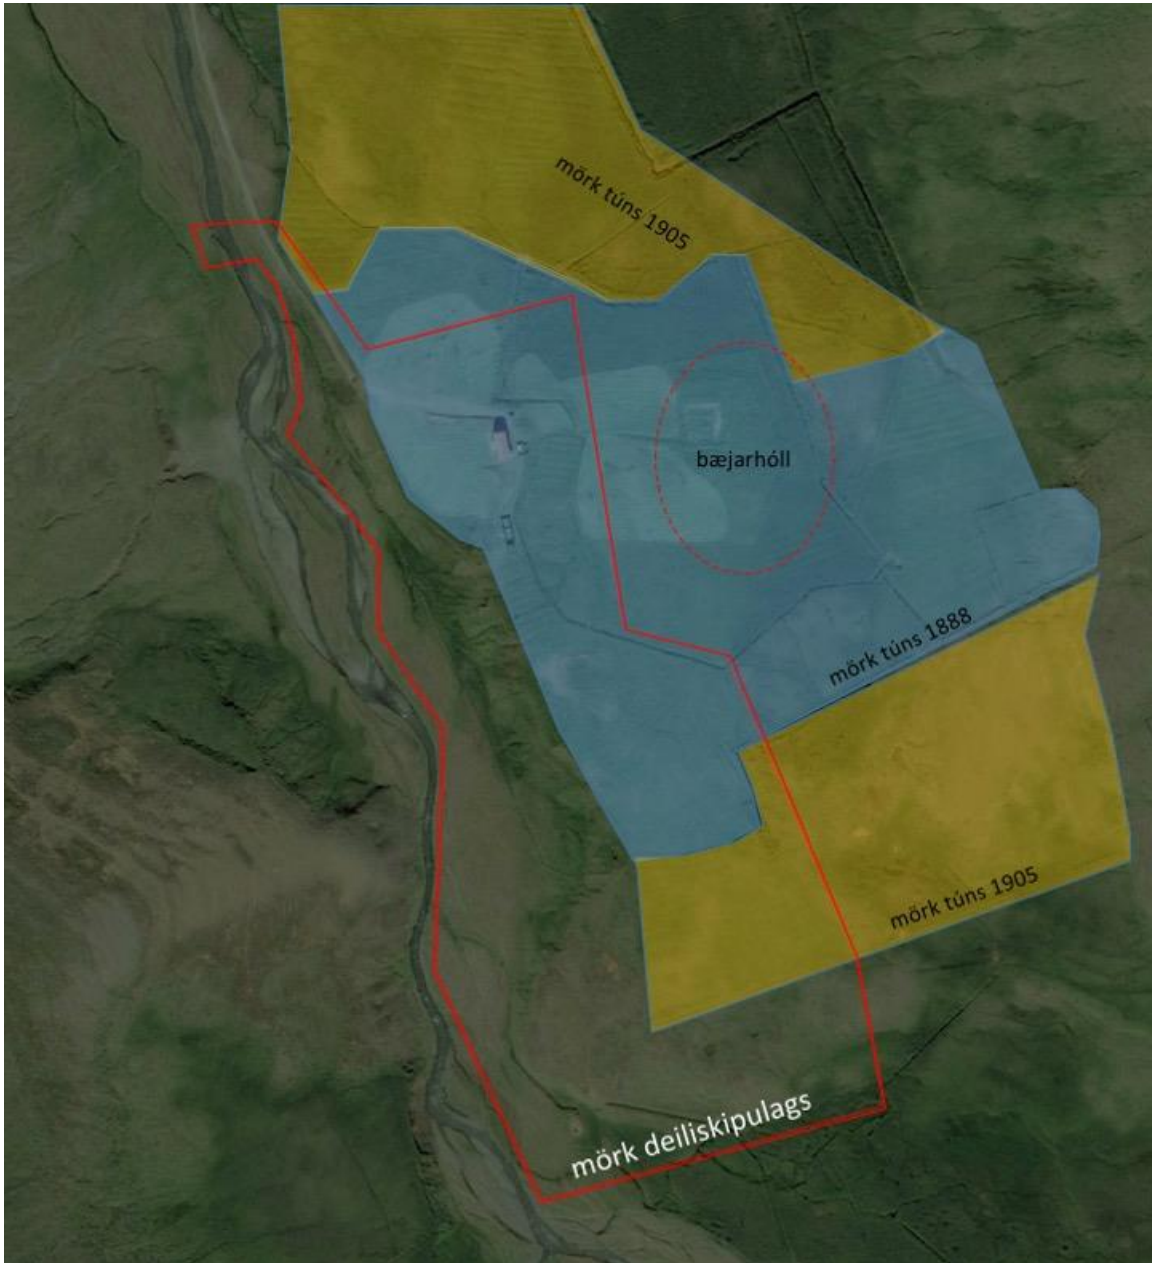
*Kort sem sýnir flokkun landfræði- og menningarsögulegra einkenna á deiliskipulagsreit: Elsta túnið er markað með bláum lit, túnauki með gulum og ólitað svæði þar utan við er óræktað, holt og áreyrar. Byggt á túnakortum frá 1884/1888 og 1905 (mynd: BL).*

Alls voru skráðar tæplega 70 minjar á deiliskipulagssvæðinu, bæði hús með uppistandandi veggjum, óljós tóftabrot, garðlög, beðasléttur og áveituskurðir svo eitthvað sé nefnt. Þá voru skráðir staðir þar sem mannvirki eru sýnd á gömlum túnakortum en lítið sem ekkert er sýnilegt í dag. Deiliskipulagsreiturinn nær yfir svæði sem er alls um 11 hektarar. Svæðið innan hans hefur stærstum hluta verið tún – bæði eldra tún og túnauki sem hefur verið unninn á bilinu 1888-1905. Reitnum má skipta upp í þrjá flokka eftir landfræði- og menningarsögulegum einkennum:

- I. Gamalt tún (blátt). Norðurhluti svæðis, austan áreyra, tekur yfir hluta túnsins eins og það er sýnt á elstu túnakortum (1884/1888). Austurhluti elsta túnsins er þó ekki inni á deiliskipulagssvæðinu og þar með ekki gamla bæjarstæðið, sem hér er sýnt á korti með rauðri brotalínu. Flestir byggingareitir eru á þessu svæði.
- II. Nýrækt eftir 1888 (gult). Svæðið sunnan miðju (og norðan), sem er nýrækt frá tíð búnaðarskóla syðsti hluti nefndur Gullkinn, fyrst sýnt á túnakorti 1905.
- III. Svæði utan túns – áreyrar, óræktað holt og jaðar mómyrar (ólitað). Þetta er syðsti hluti svæðisins og vesturjaðarinn, ræma sem liggur meðfram Ólafsdalsá, er flatar áreyrar, fremur harðlendar og rýrar. Þar er ekki vitað um mörg mannvirki.

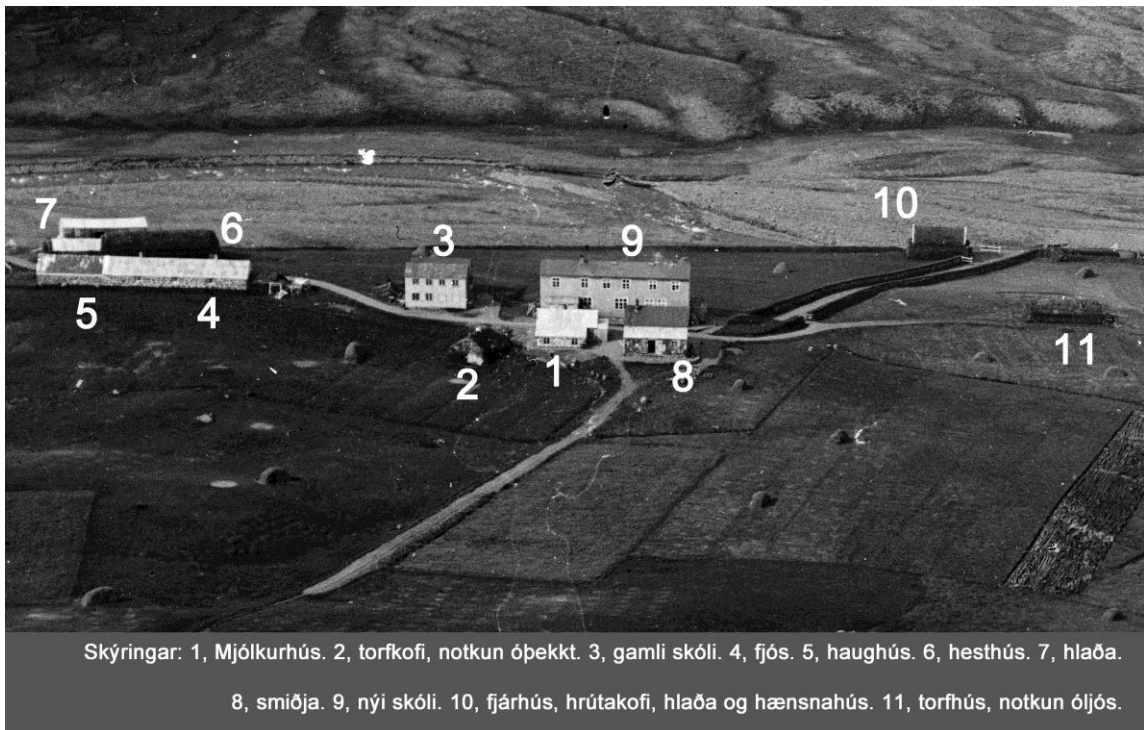
Skýringarmynd sýnir helstu hlutverk mannvirkja (mynd: LÍ).

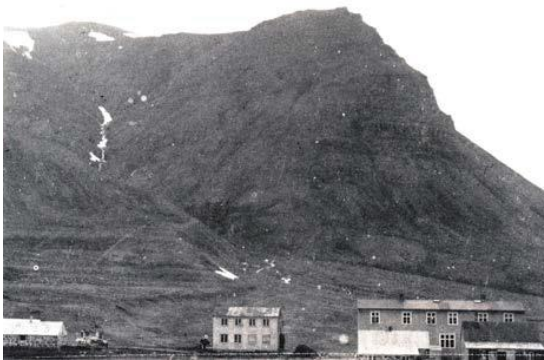
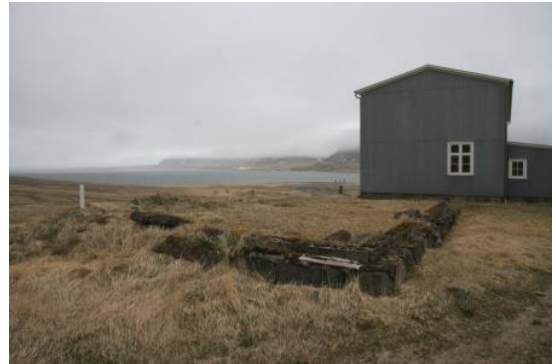
Til vinstri sést Gamla skólahúsið fyrir miðri mynd. Stóra húsið hægra megin er nýi skólinn. Framan við hann er smiðjan hægra megin (mynd: Ljósmyndasafn Íslands). Til vinstri sést í grunn gamla skólahúsins (mynd:HS).

**Gamla skólahúsið** (suðurhúsið): Árið 1880 var búnaðarskólinn í Ólafsdal stofnsettur og það ár var reist nýtt, tvílyft íbúðarhús á jörðinni á hlöðnum kjallara.

Gamli skóli verður endurbyggður á grunni sínum sem tveggja hæða hús í svipaðri mynd og var upphaflega. Byggingarreitur er skilgreindur 8x12 m.

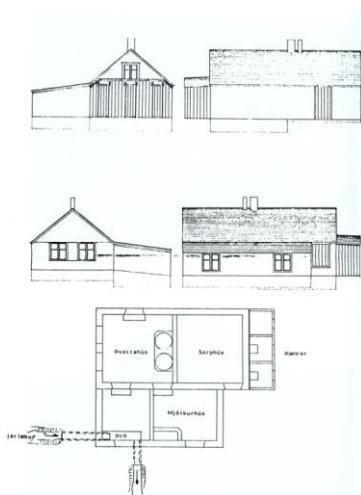
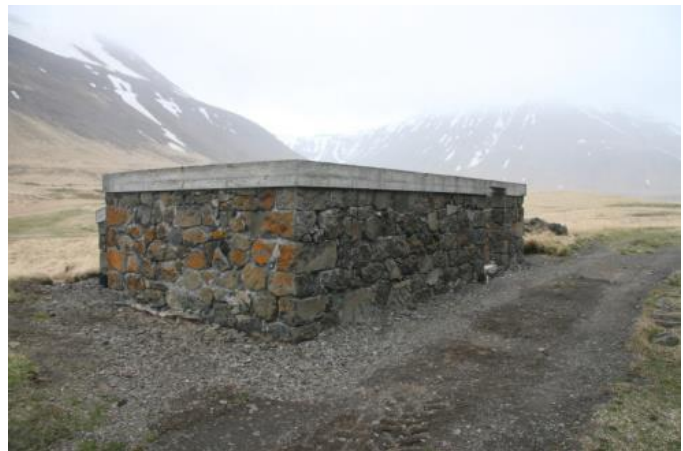
Til vinstri sjást teikningar frá Ólafsdalsskóla um 1889 af Mjólkurhúsinu. Mynd (t.h.) sýnir gamla grunninn af Mjólkurhúsinu (mynd:HS).

**Lýsing.** Mjólkurhúsið var byggt skólaárið 1888 – 1889 og var í daglegu tali nefnt Vatnshúsið. Bæjarlæknum var veitt um langa leið að bænum og látinn renna gegnum austurhluta hússins þar sem var mjólkurhús. Vatnið var þar nýtt til kælingar. Um tíma var hér einnig ostagerð. Í fremri hluta hússins var þvottahús með tvennum hlóðum undir miklum pottum. Það nýttist einnig sem útielhús, m.a. til að sjóða slátur. Inn af þvottahúsinu til norðurs var ösku- og sorphús. Við norðurgaflinn stóð þrískiptur kamar. Rétt sunnan við Vatnshúsið var hluta Bæjarlækjarins veitt með röri í djúpan brunn, undir bíslaginu við skólahúsið, þaðan sem dælt var upp til heimilisnota.

Veggir mjólkurhússins eru enn uppi standandi og innan veggja má sjá ummerki um húsaskipan og auk þess steipta þró í mjólkurhúsi og leifar af múrsteinahleðslum í þvottahúsi. Í ráði er að gera við húsið og finna því not sem hæfa rekstri staðarins. Byggingarreitur er skilgreindur 9x9 m.

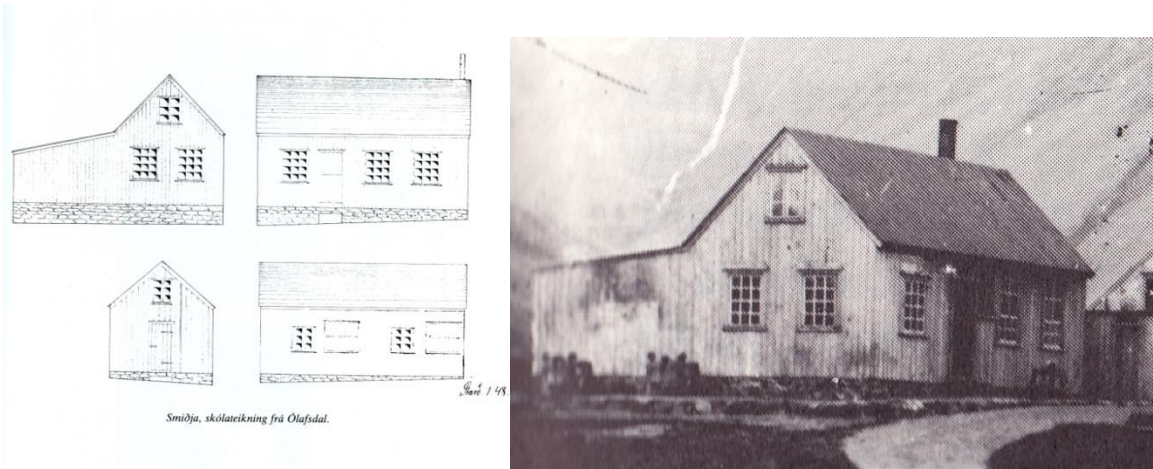
Til vinstri sjást teikningar af Smiðjunni. Til hægri sést smiðjan (myndi: LÍ).

**Lýsing.** Einhvern tíma á árunum 1880 – 1888 var byggð smiðja í Ólafsdal, 10 álna löng, 5 álna breið og 5 ½ alin á hæð (6,3x3,15x3,5m). Grunnur hennar er skammt norðan við Vatnshúsið, grjóthlaðinn að mestu en nú nær algróinn. Meðfram allri austurhlið smiðjunnar var lægri skúrbygging. Smiðjan var rifin skömmu eftir 1936 en það ár fauk þakið af mjólkurhúsinu og á smiðjuna sem skekkist á grunni sínum. Á ljósmyndinni má sjá að stétt hefur verið meðfram norður- og vesturhliðum smiðjunnar eða steinkantur og sjást leifar hennar enn meðfram norður- og vesturhlið.

Smiðjan verður endurreist á grunni sínum sem næst upprunalegri mynd og henni fengin not sem henta starfsemi staðarins. Byggingarreitur er skilgreindur 8x8 m.

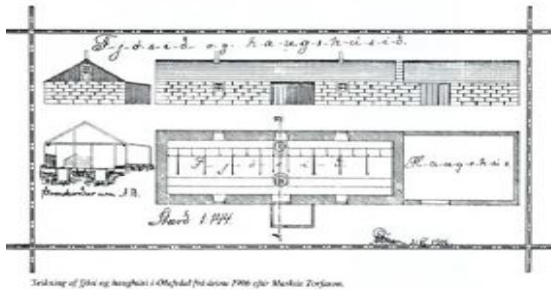
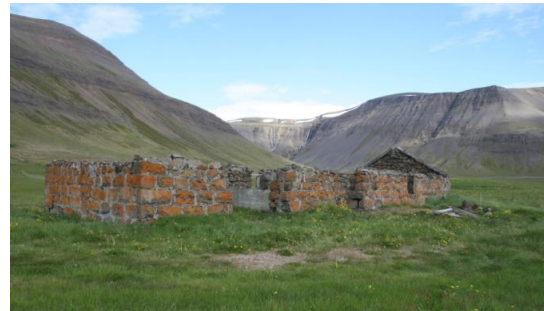
Til vinstri sjást teikningar af fjós (mynd: LÍ). Til hægri sést í grunnin af fjósinu (mynd: HS).

**Lýsing.** Hér standa veggir af 15 kúa fjósi sem reist var skömmu fyrir aldamótin 1900. Fjósið sést ekki á eldri túnakortum 1884/1888 en kemur fram á korti 1905. Veggirnir eru hlaðnir úr grjóti sem hefur verið sprengt og fleygað og límt á milli steina með steypu eða steinlími. Hluta af bæjarlæknum var veitt í brunn inni í fjósinu. Haughús með hlöðnum grjótveggjum var sunnan við fjósið en það er nú horfið. Vestan við fjósið var annað haughús með mykjukjallara og rás var fyrir mykjuna milli flórsins og haughússins. Enn sér fyrir þessum mannvirkjum. Í ráði er að gera við fjósið og haughúsið og finna húsunum not sem henta rekstri staðarins. Byggingarreitur er markaður 10x30 m.

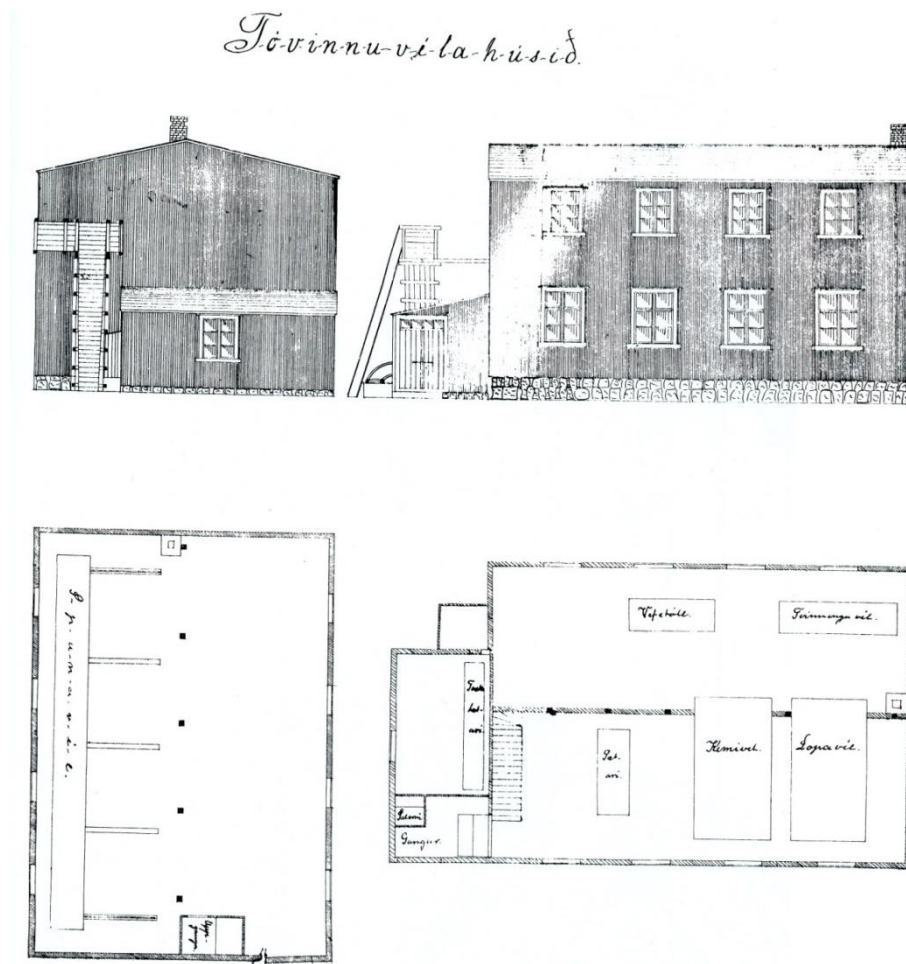
Teikning af tóvinnuhúsinu í Ólafsdal frá árinu 1906 eftir Þorstein Tómasson.

**Lýsing.** Árið 1898 var reist tóvinnuverksmiðja í Ólafsdal.

Í deiliskipulagi er gert ráð fyrir að byggingarreitur tóvinnuhússins verði 18x10 m. Húsið verður endurreist í svipaðri mynd og áður en það verður innréttað sem gistihús. Til álita kemur að vatnsveitukerfið verði endurbætt í svipaðri mynd og áður var.

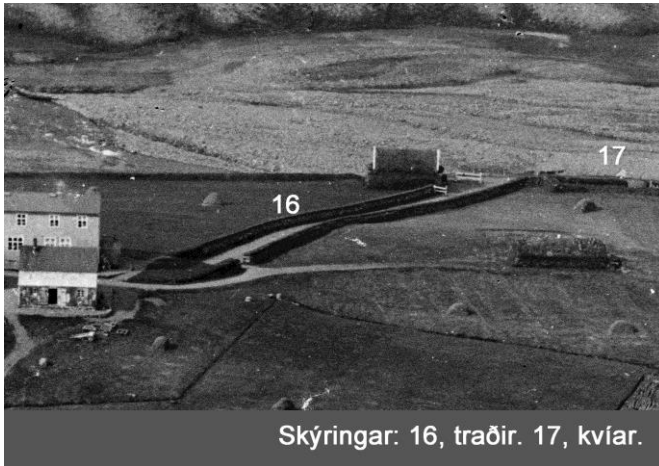
Skýringarmynd sýnir traðir og kvíar (mynd: LÍ).

**Lýsing.** Vegurinn heim að Ólafsdal lá um langar traðir með hlöðnum grjót- og torfveggjum á báðar hliðar. Traðirnar náðu frá vesturjaðri túnsins á barðinu að norðvesturgafli skólans. Sunnan megin við traðarmunnann voru fjárhús en norðan megin voru kvíar. Sennilega hafa traðirnar verið hlaðnar upp úr eldri heimreið sem náði alla leið upp að gamla bæjarstæðinu, en upp við það sjást leifar af vegi sem líklega er eldri, sjá 095. Úr tröðunum voru steinhlaðnar tröppur þar sem gengið var að framdyrum skólans. Skömmu eftir 1970 var tröðunum eytt með jarðýtu sem ruddi efni þeirra og mannvirkjanna við traðarendann fram af barðinu.
